# ESTUDOS HIDROGEOLÓGICOS PARA A GESTÃO DAS ÁGUAS SUBTERRÂNEAS DA REGIÃO DE BELÉM/PA

| Relatório Técnico Temático |

Ensaio de Infiltração na  
Região de Belém/PA

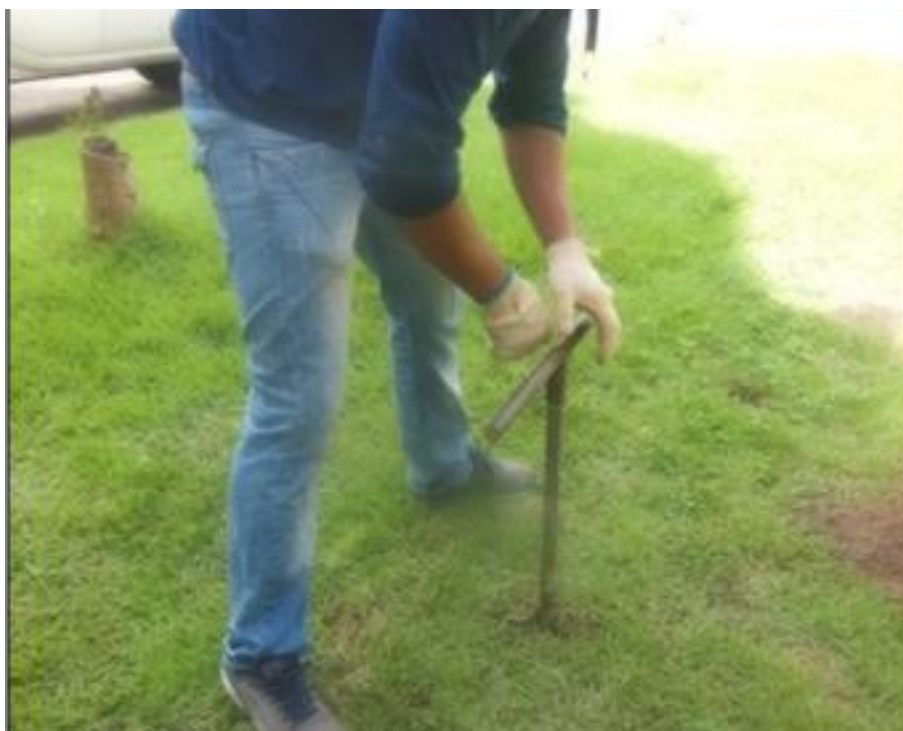
Figura 3 – Execução dos furos de trado para a realização dos testes de infiltração.

- Perfuração dos furos a trado em 4 polegadas (Figura 3);
- Colocação dos revestimentos de PVC de 4 polegadas (Figura 4);
- Enchimento dos tubos de revestimento com água (Figura 5) até a altura determinada para o início do teste ( $h_0$ ).
- Medição altura da coluna d'água final ( $h_1$ ) (Figura 6) e do tempo ( $\Delta t$ ) decorrido para o nível d'água variar de  $h_0$  para  $h_1$ .

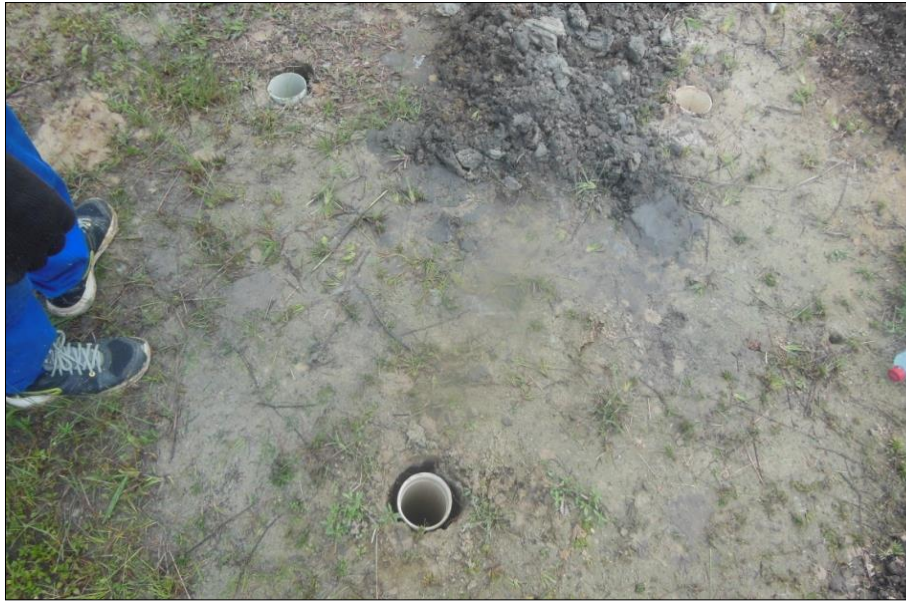
Figura 4 – Disposição dos furos com tubos cravados para realização do teste de infiltração.

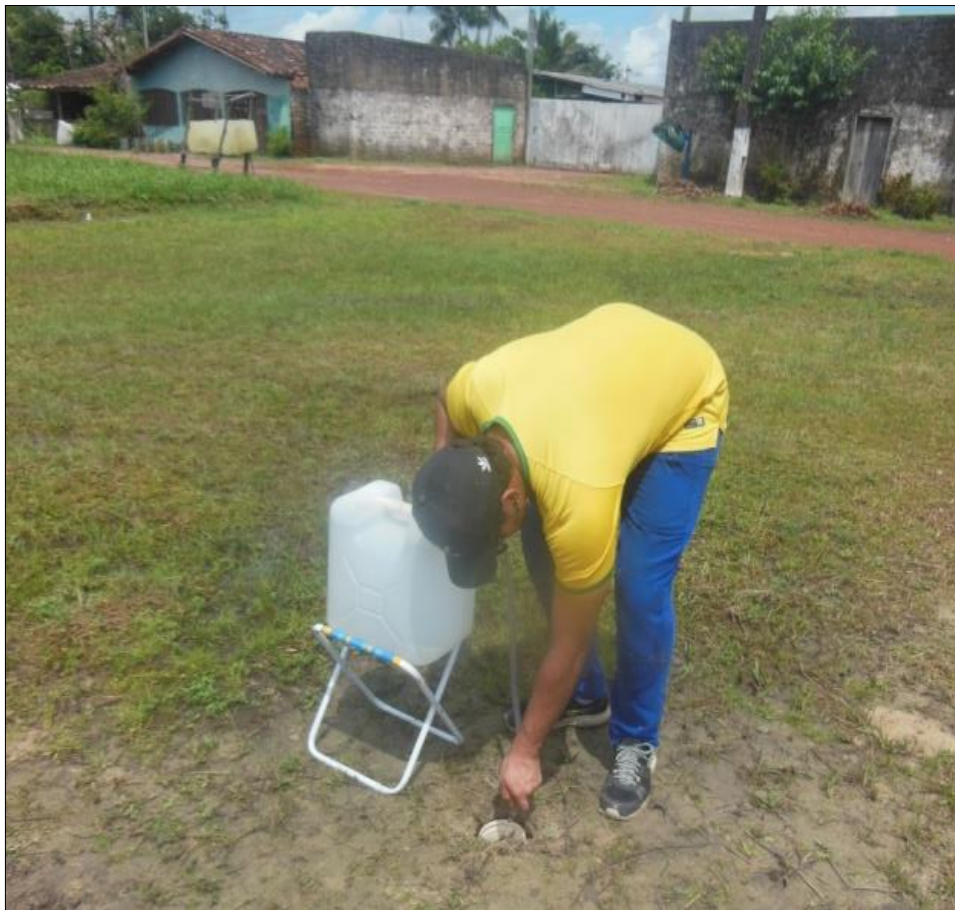
Figura 5 – Preenchimento de água no tubo para o início do teste de infiltração.

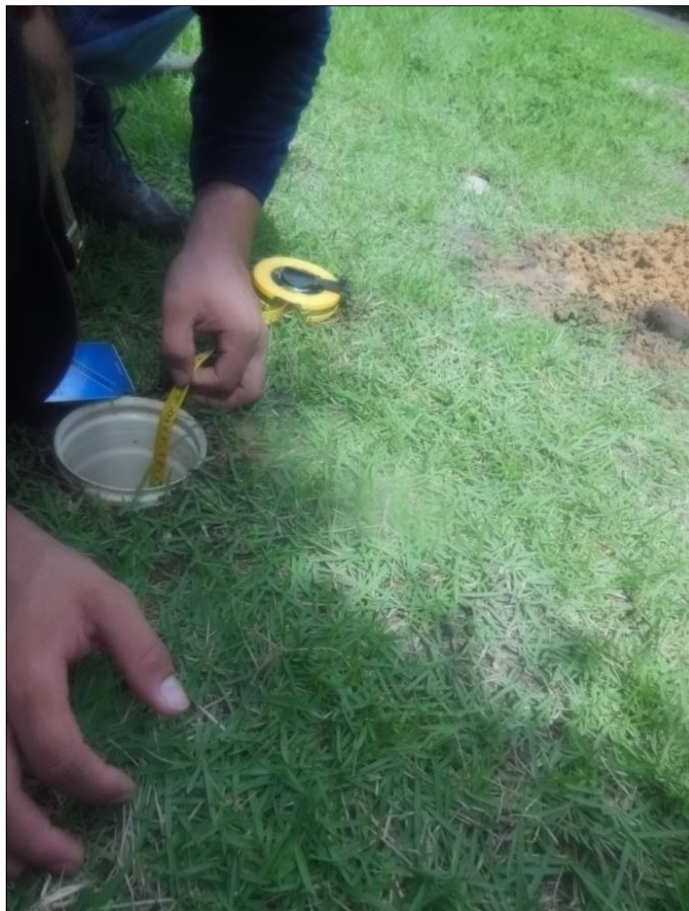
Figura 6 – Medição da variação do nível de água no tubo cravado.

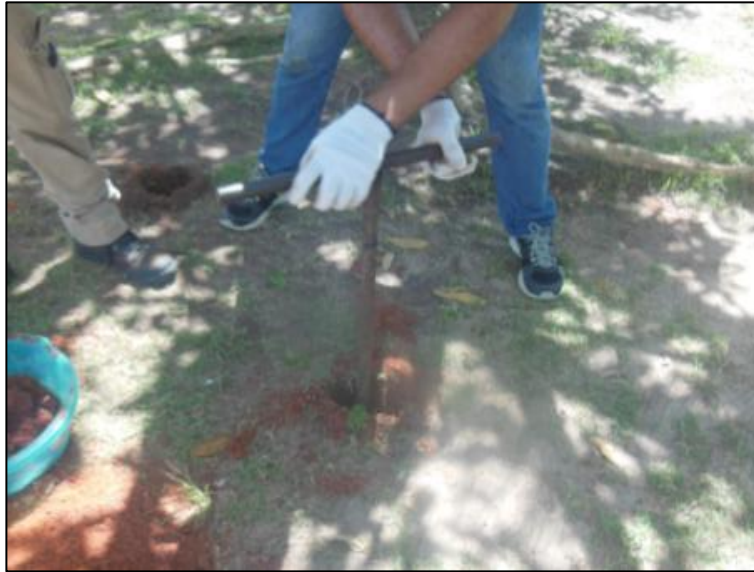
Duas tentativas foram realizadas para sondagem até 1,0 m, pois o primeiro furo atingiu apenas 0,85 m. A profundidade de 1,5 m, por sua vez, não foi possível atingir por conta da observação de níveis de laterita a partir de 0,85 m no ponto, impedindo o seu aprofundamento. Assim, foram calculados os valores de  $K_v$  apenas para as profundidades de 0,5 e 1,0 m.

Figura 9 - Perfuração do furo de 1,0 m para o teste de infiltração.

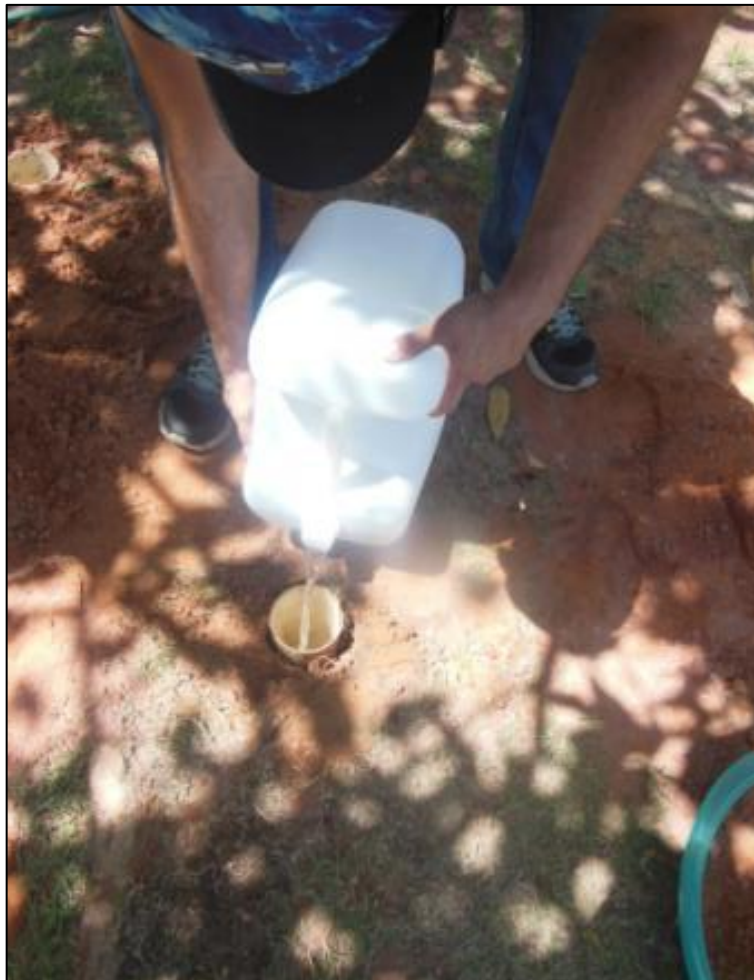
Figura 10 - Preenchimento de água no tubo para o início do teste.

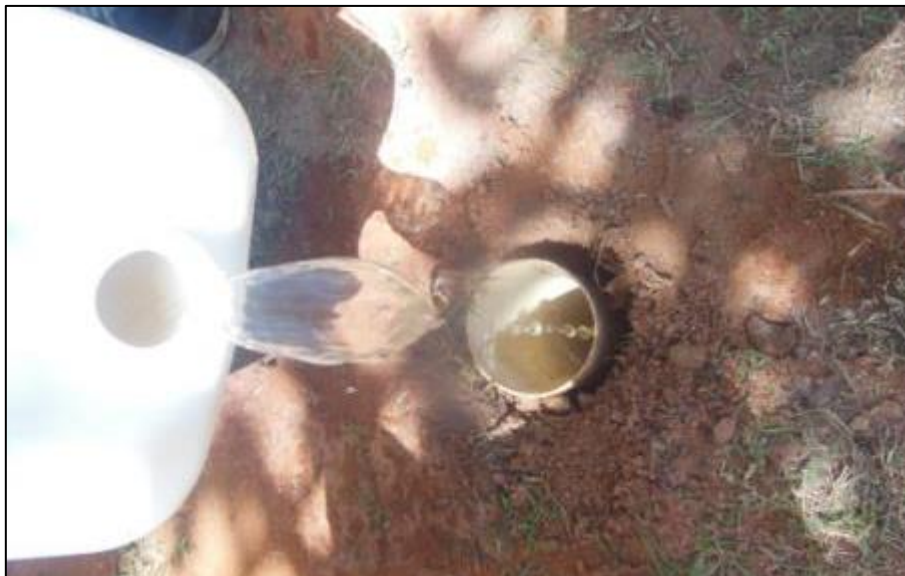
Figura 11 - Preenchimento de água no tubo para o início do teste.

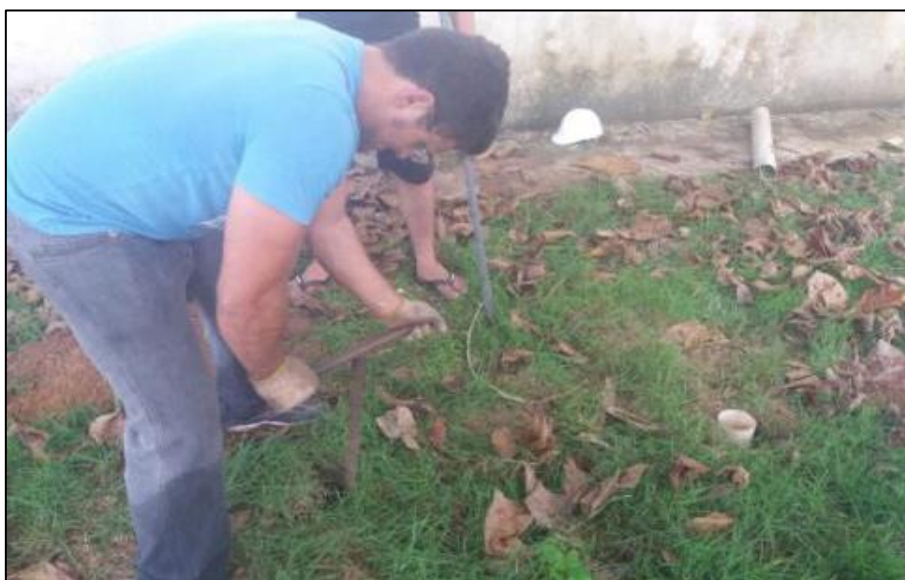
Figura 12 - Furo de 0,5m para execução do teste.

A observação de um nível de rochas na profundidade de 0,65 m impediu a execução dos furos de 1,0 m e de 1,5 m com o trado.

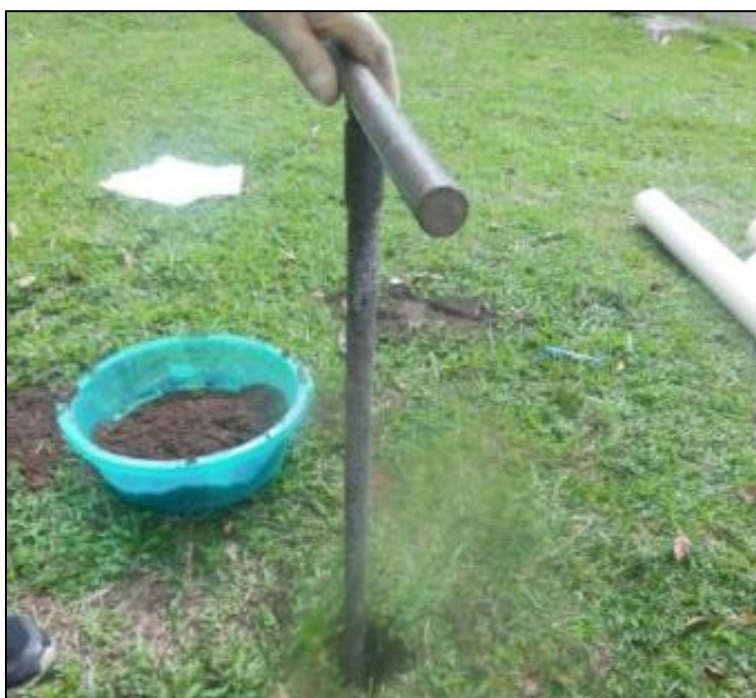
Figura 14 - Furo para o teste na profundidade de 0,5m.

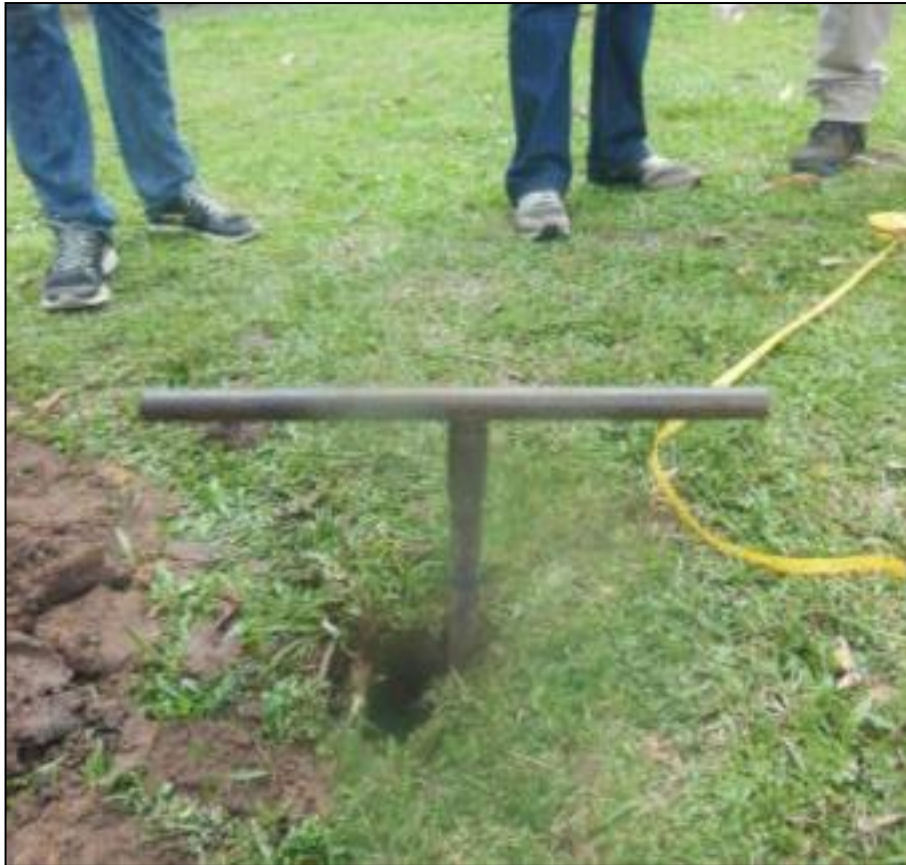
O furo de 1,0 m foi desconsiderado para o ensaio, pois, havia um nível de rochas à profundidade de 0,75 m, que dificultava firmar o tubo no furo. O furo de 1,5 m não foi executado, pois, devido ao nível rochoso citado, a operação com o trado para a perfuração foi impossibilitada.

Figura 15 - Furo para teste na profundidade de 1,0 m.

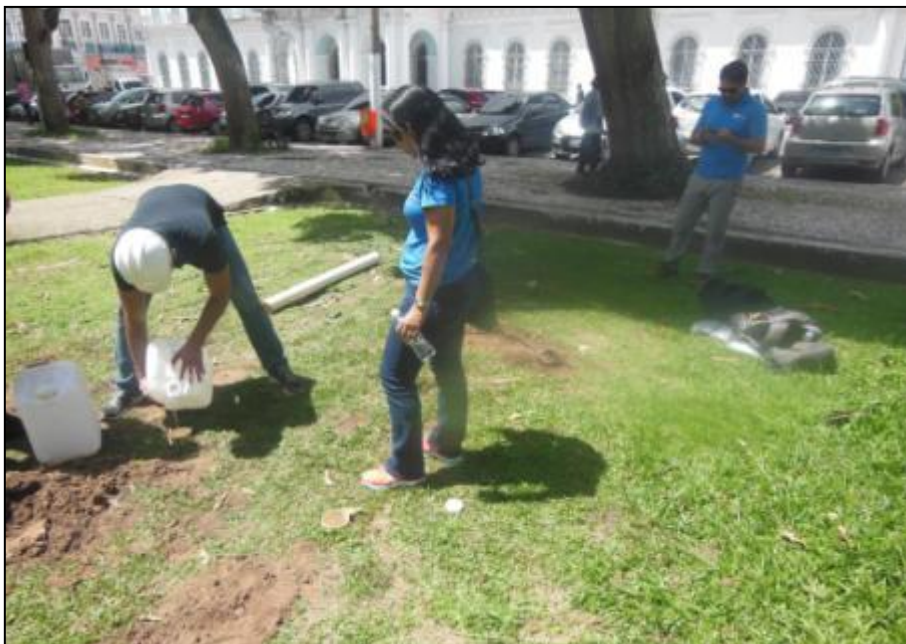
Figura 16 - Preenchimento de água no furo para o início do teste.

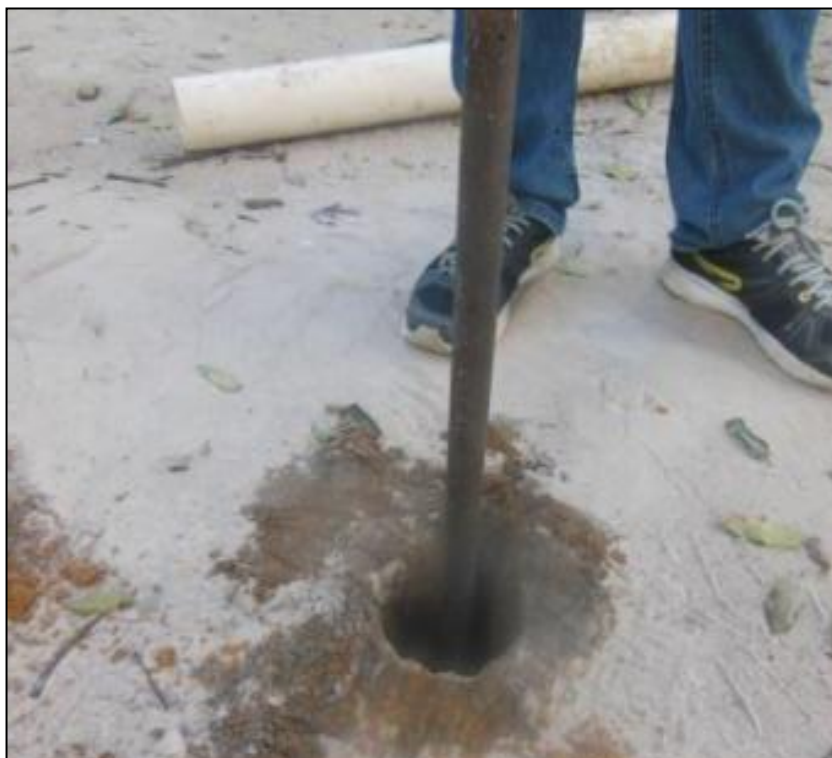
Figura 18 - Furo de trado para teste na profundidade de 0,5m.

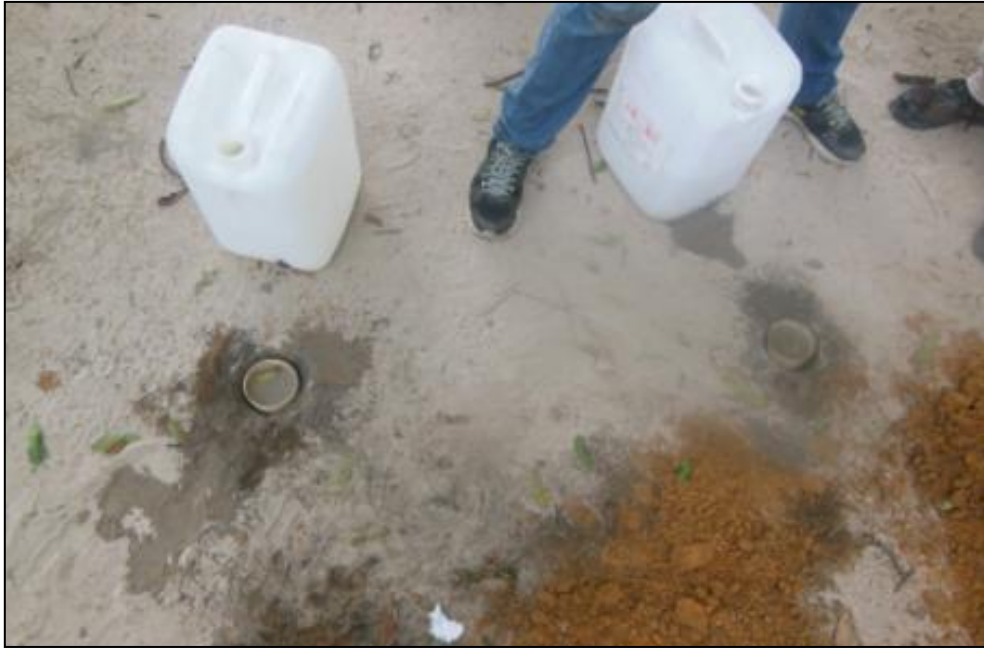
Figura 19 - Execução dos testes de infiltração mostrando os tubos preenchidos com água.

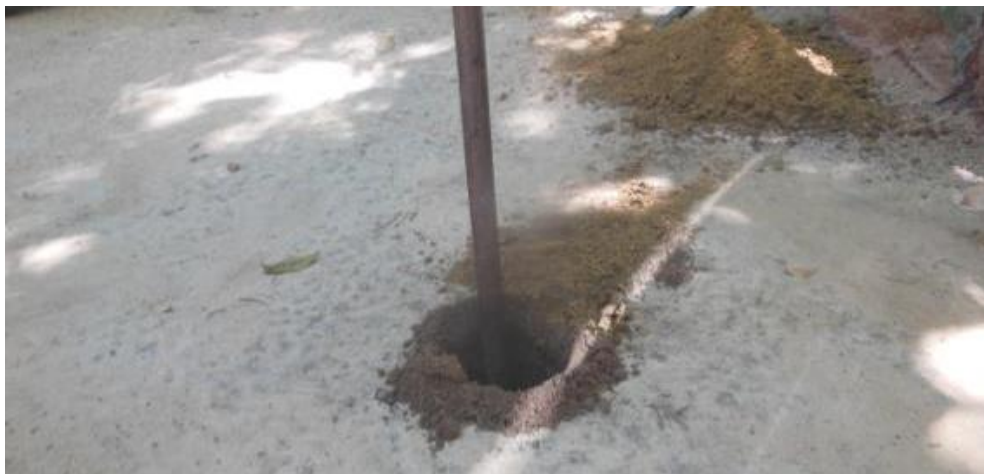
Figura 20 - Perfuração do furo de 0,5 m para a realização do teste de infiltração.

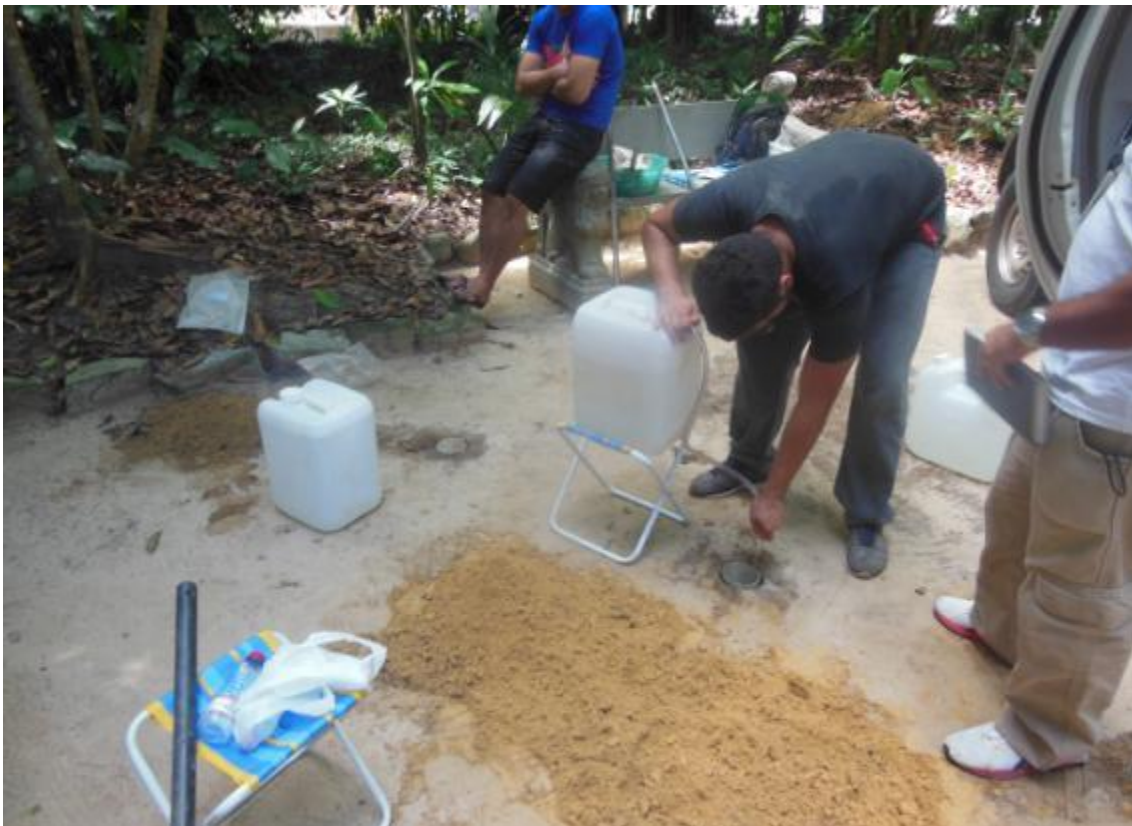
Figura 22 - Preenchimento de água no tubo para o início do teste de infiltração.

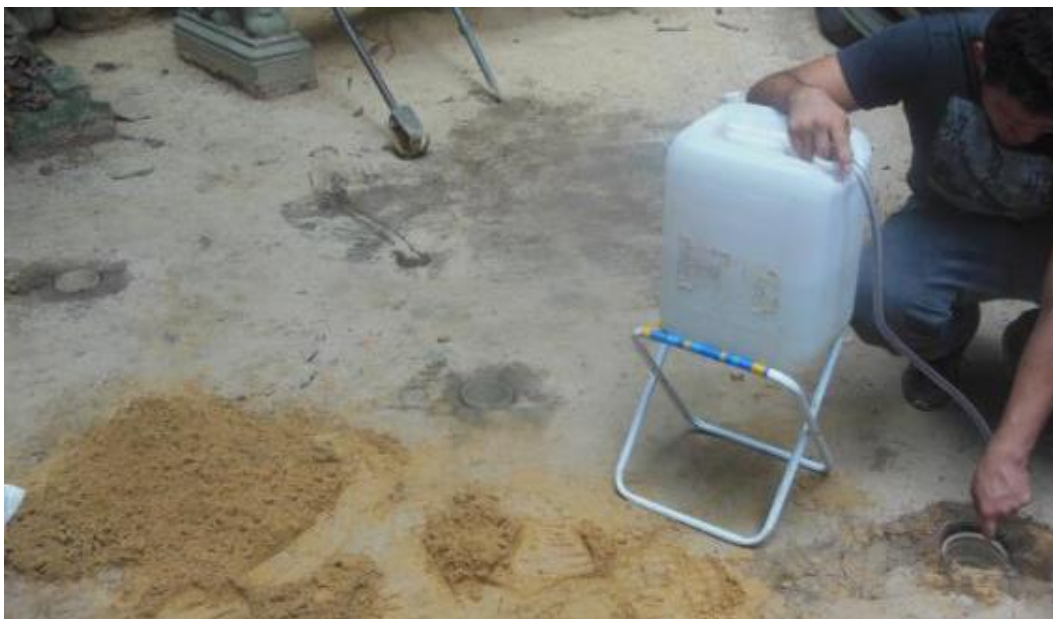
Figura 23 - Furos executados e com os tubos cravados para o início dos testes de infiltração.

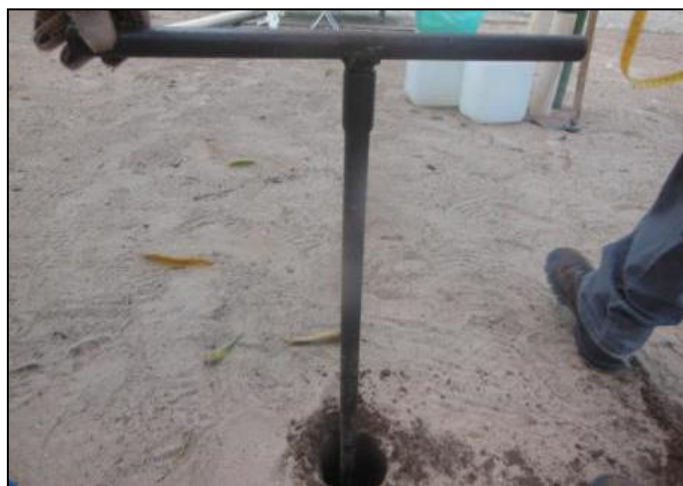
Figura 25 - Perfuração do furo de 0,5 m para a realização do teste de infiltração.

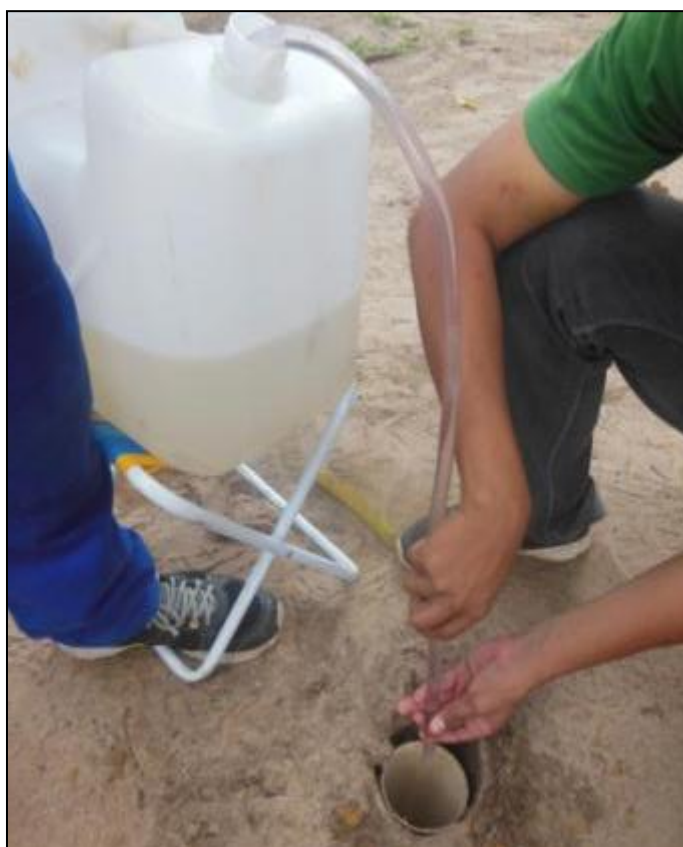
Figura 26 - Preenchimento de água no tubo para o início do teste de infiltração.

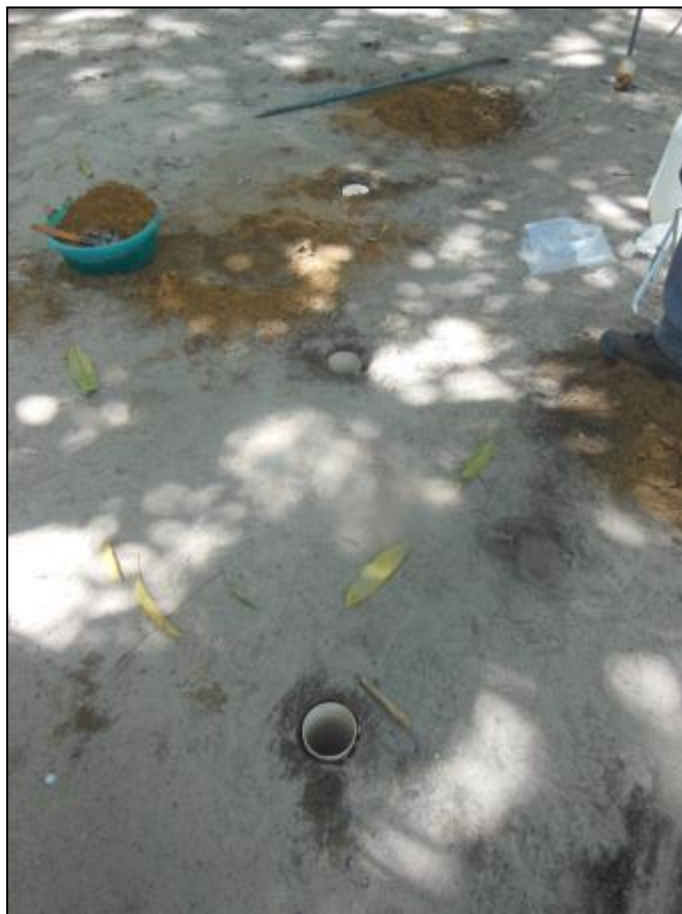
Figura 27 - Furos executados e com os tubos cravados para o início dos testes de infiltração.

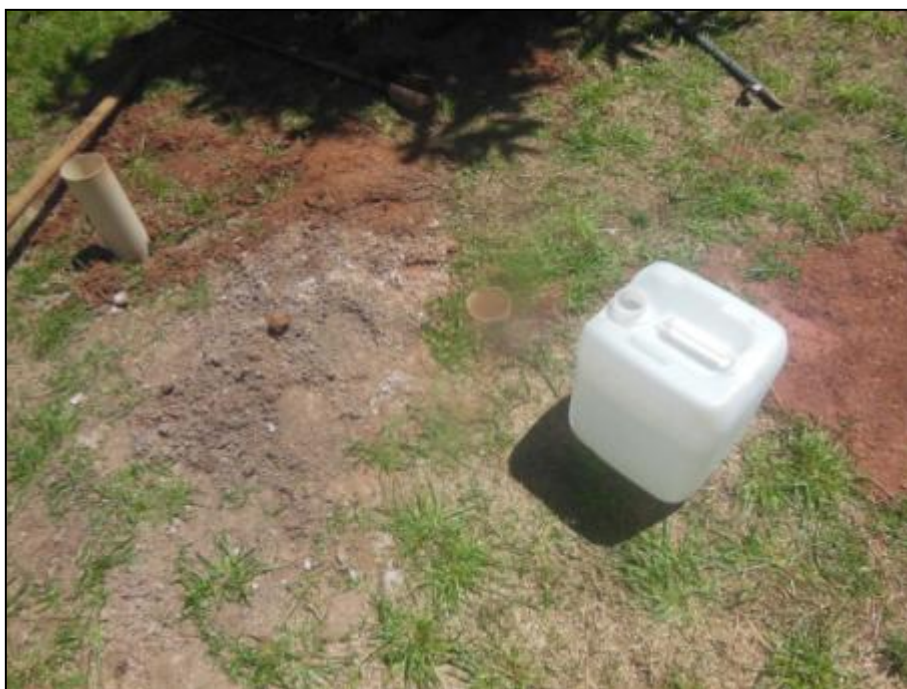
Figura 29 - Furos de trado na área da COSANPA 8º Setor (Ponto 7).

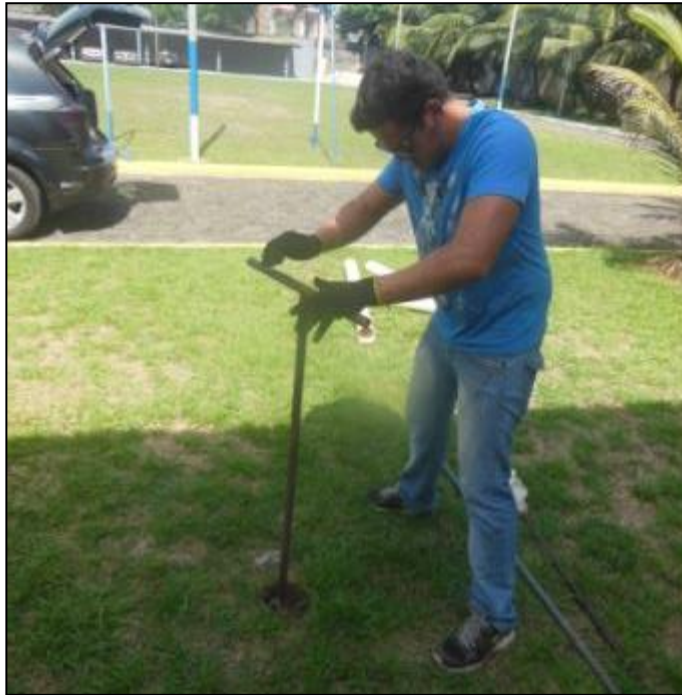
Figura 30 - Perfuração de 0,5 m para o teste de infiltração.

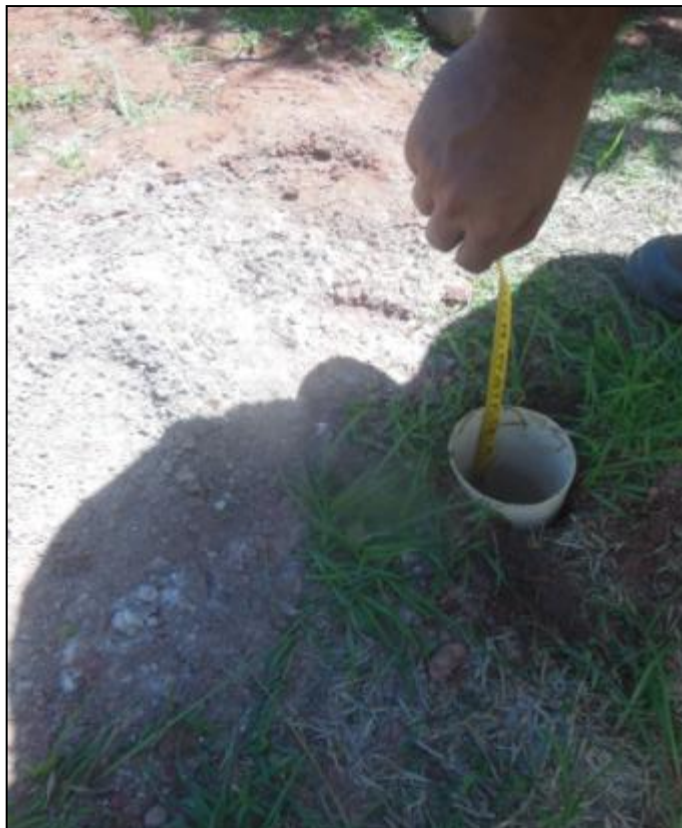
Figura 31 - Medição do nível de água durante a realização do teste de infiltração.

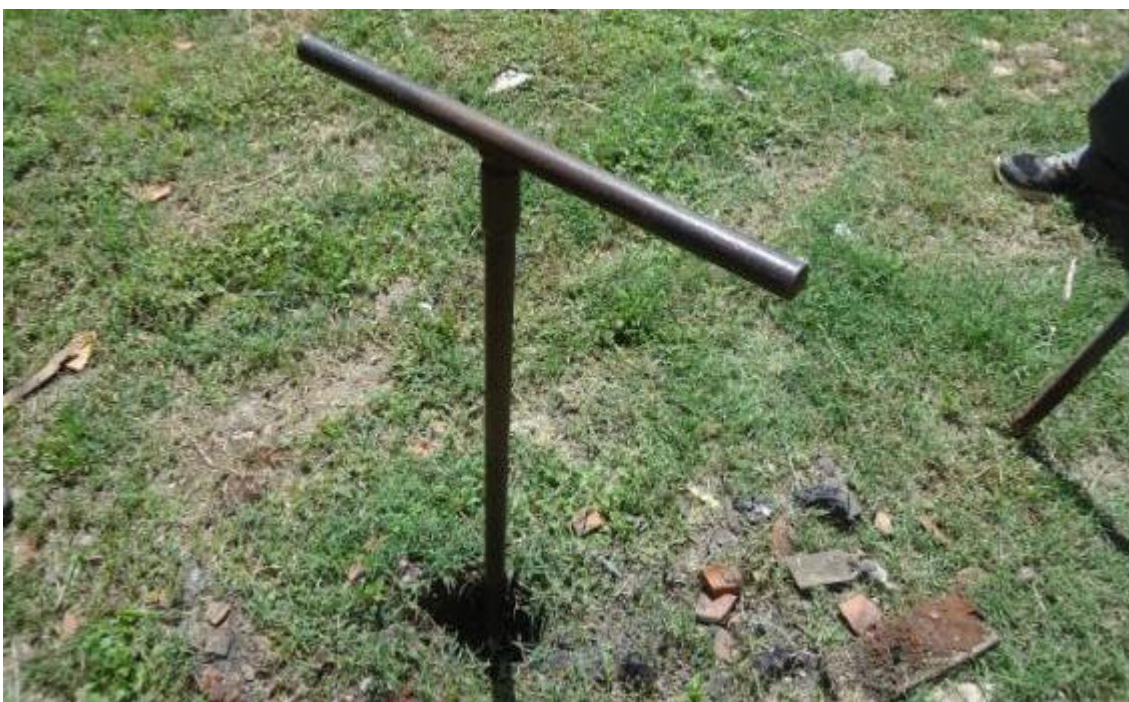
Figura 33 - Furo de 0,5 m perfurado para o teste de infiltração.

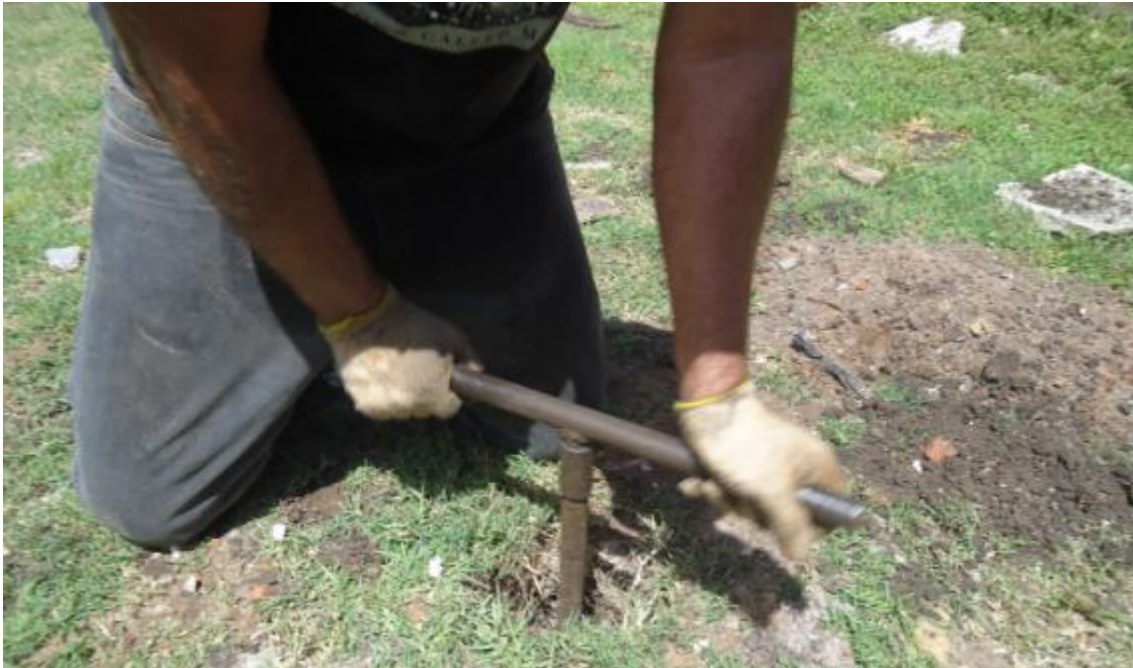
Figura 34 - Furo de 1,0 m perfurado para o teste de infiltração.

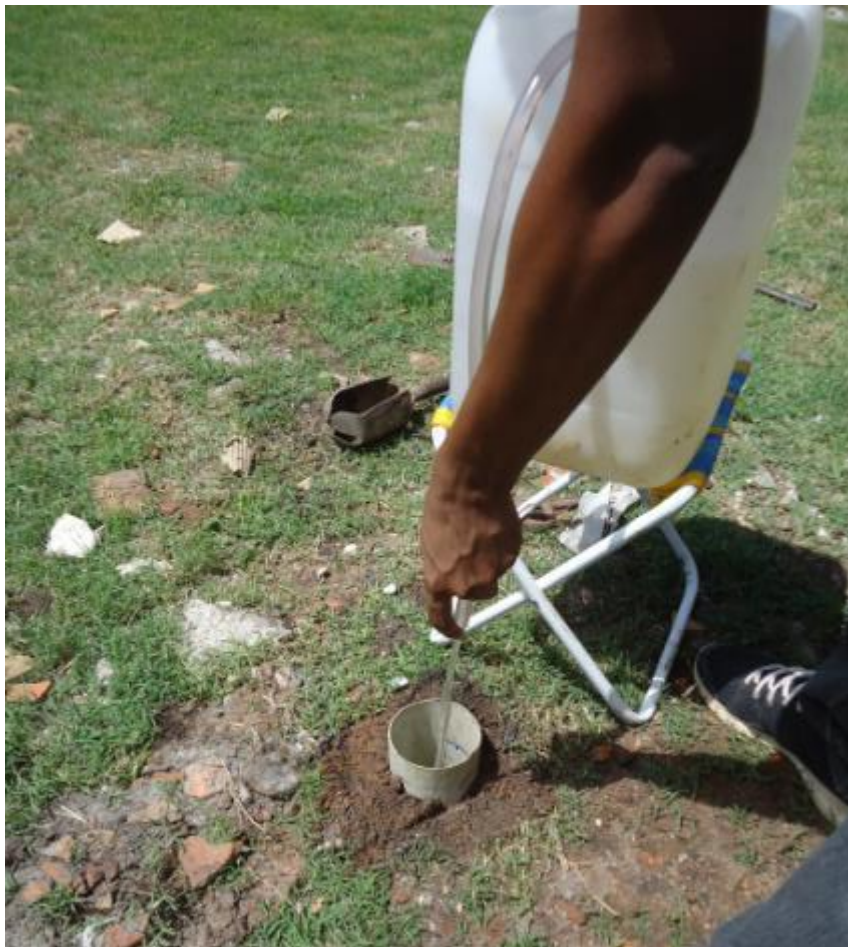
Figura 35 - Preenchimento de água no tubo de 0,5 m para a realização do teste de infiltração.

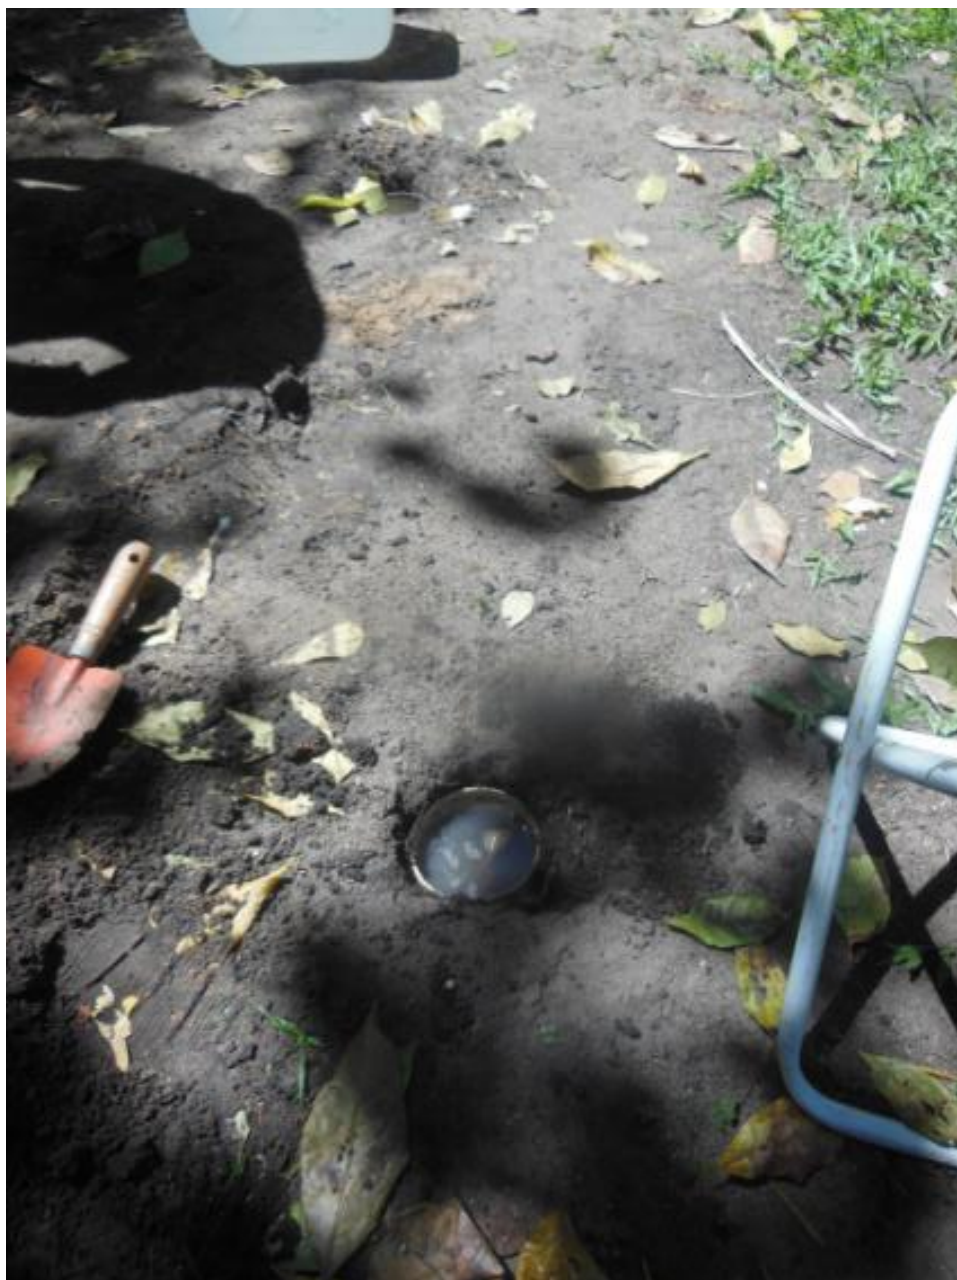
Figura 37 - Tubo cravado e preenchido com água, para o início do teste de infiltração.

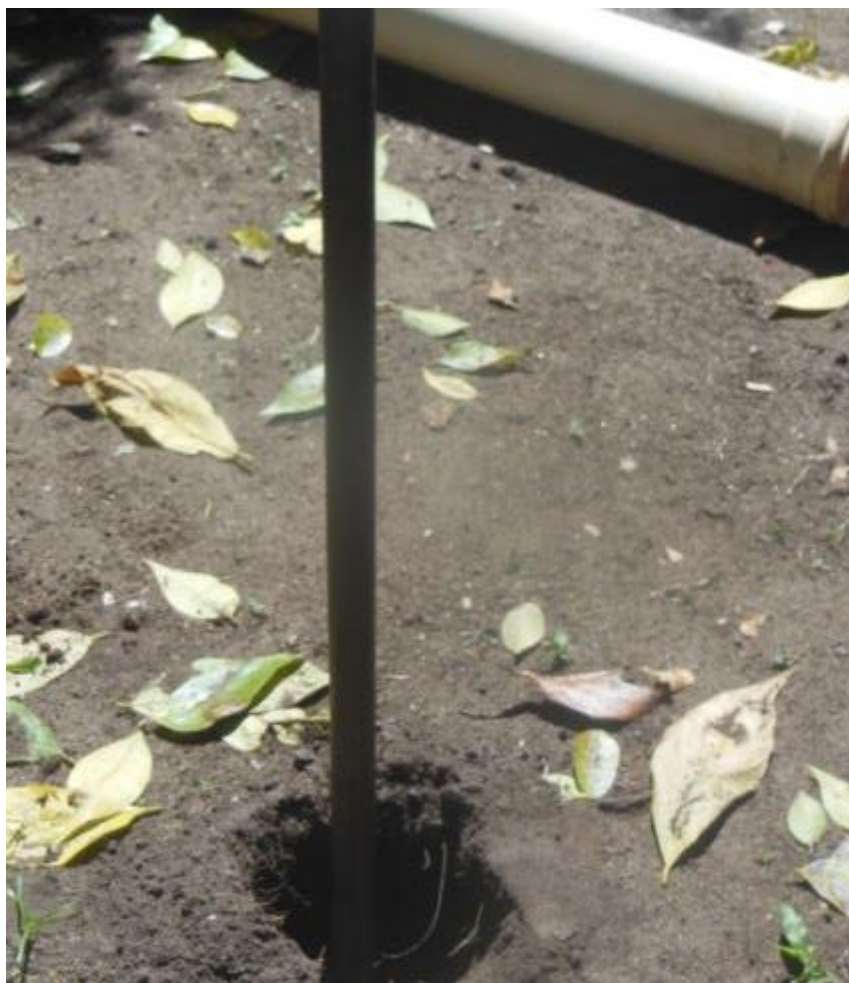
Figura 38 - Furo para o teste de infiltração na profundidade de 0,5 m.

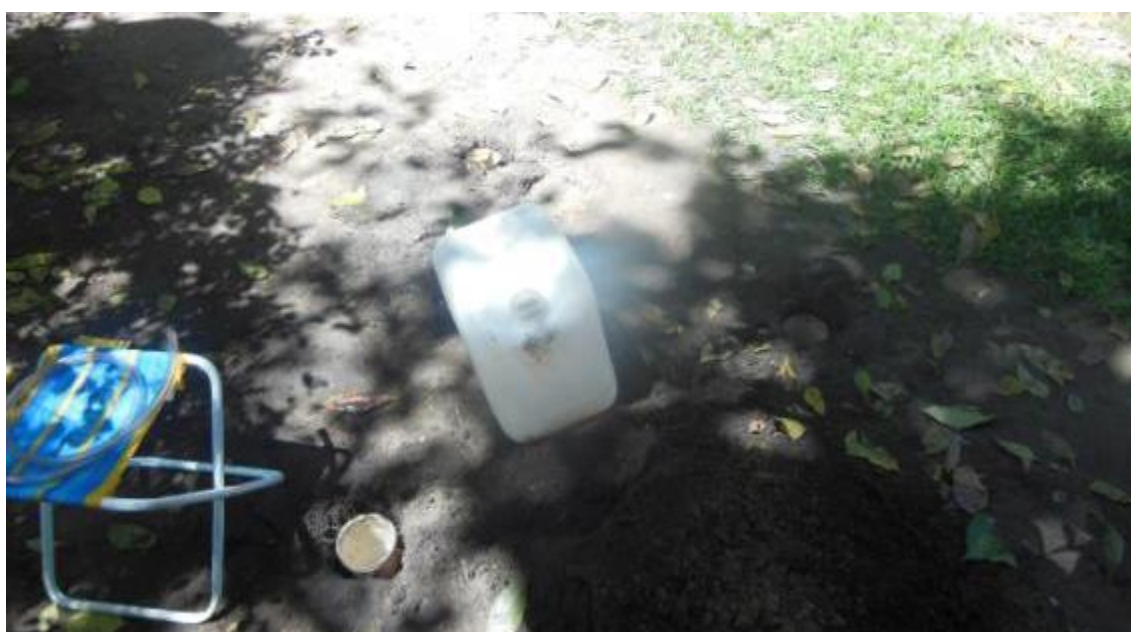
Figura 39 - Furos utilizados para o teste de infiltração.

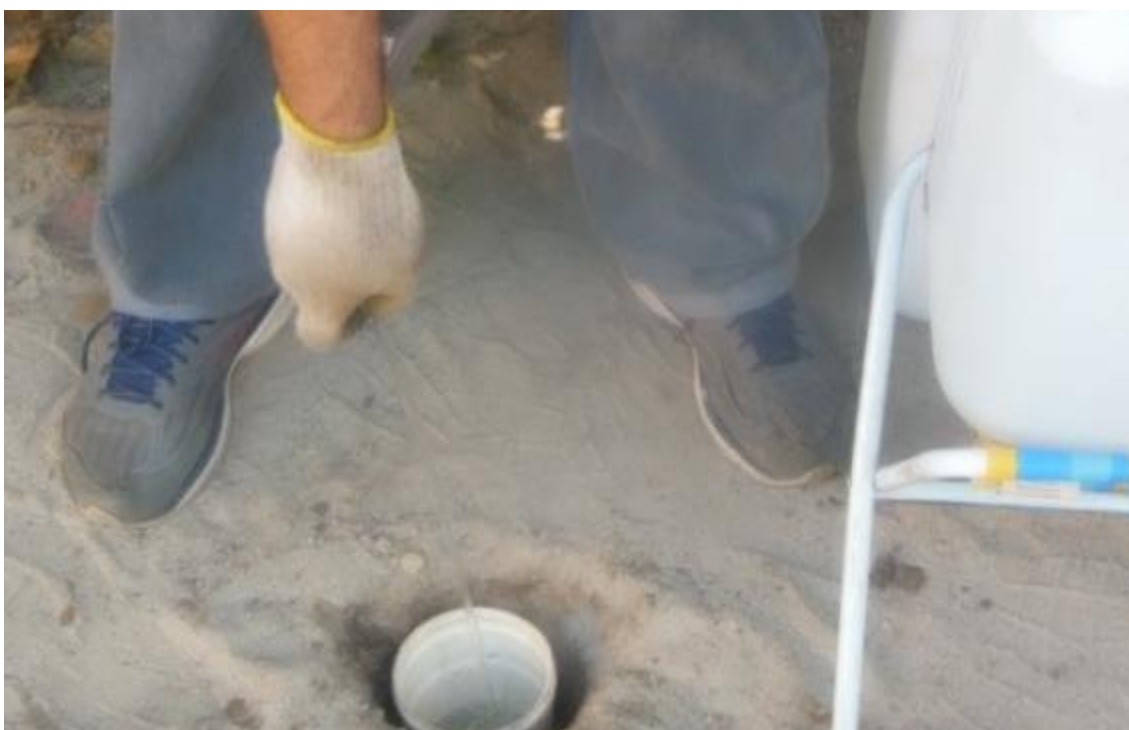
Foram calculados os valores de Kv para as profundidades de 0,5 m, 1,0 m e 1,5 m.

Figura 41 - Preenchimento do tubo cravado para o início do teste de infiltração.

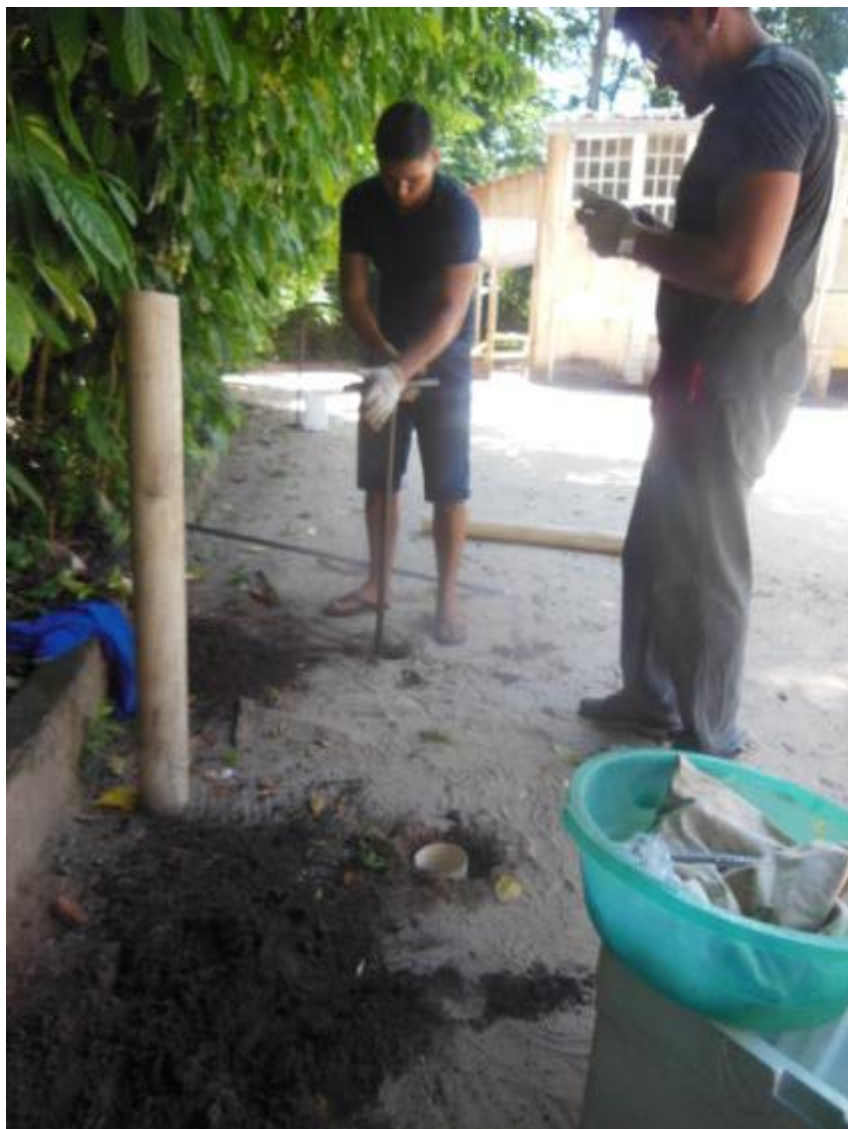
O Ponto 12 também está situado no Museu Paraense Emilio Goeldi. As sondagens encontraram sedimentos argilosos de cor marrom à amarelada plástica.

Figura 42 - Furo para o teste de infiltração na profundidade de 1,0 m.

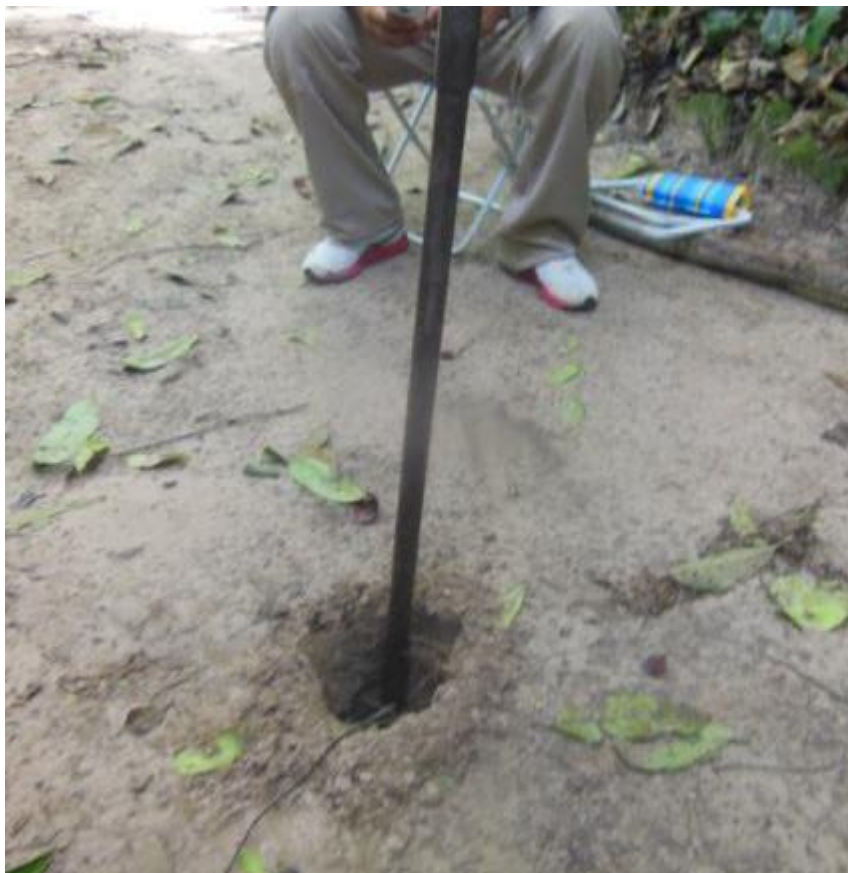
O Ponto 13 está localizado no Bosque Rodrigues Alves, onde foram encontrados sedimentos arenoargilosos, plásticos, de cor amarela. O furo de 1,5 m não foi executado devido a presença de um nível laterítico na profundidade de 1,0 m.

Figura 44 - Furo de 0,5m perfurado para o teste de infiltração.

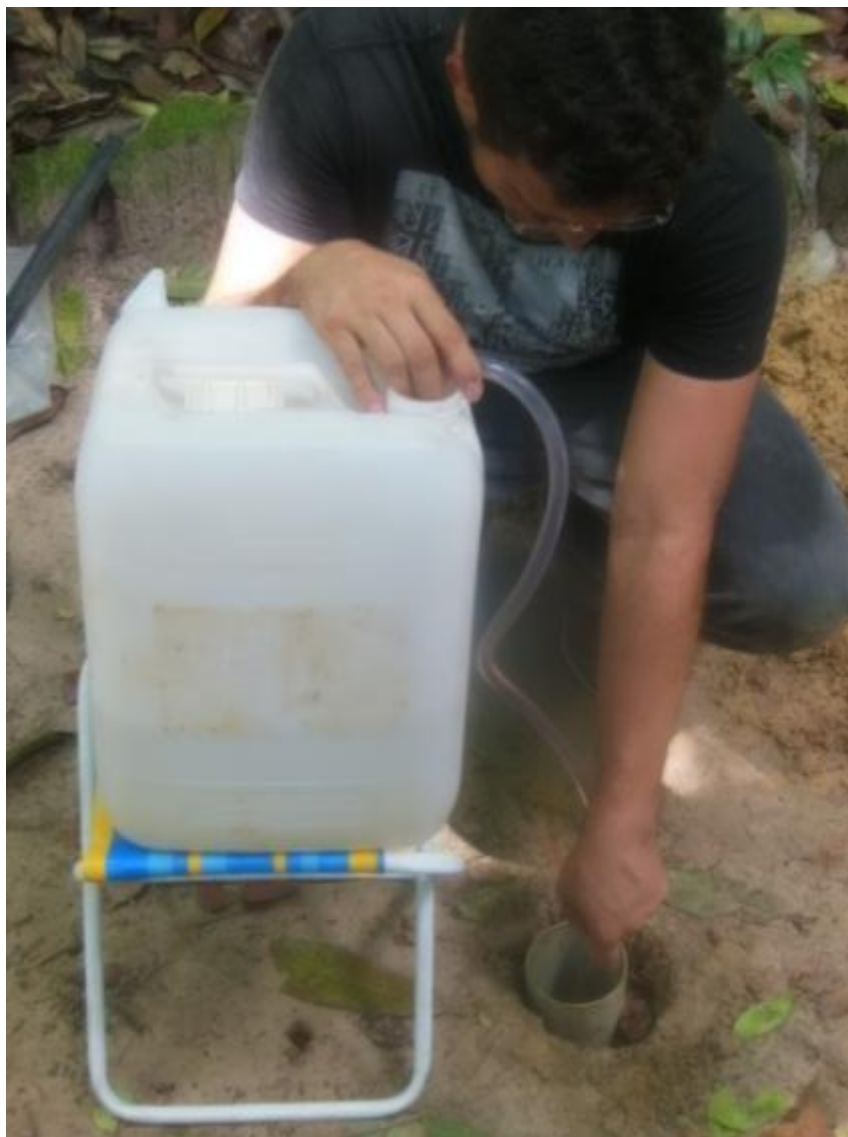
Foram calculados os valores de  $K_v$  para as profundidades de 0,5m e 1,0 m.

Figura 45 - Preenchimento de água para teste no furo no 0,5m.
