# ESTUDOS HIDROGEOLÓGICOS PARA A GESTÃO DAS ÁGUAS SUBTERRÂNEAS DA REGIÃO DE BELÉM/PA

| Relatório Técnico Temático |

Ensaio de Infiltração na  
Região de Belém/PA

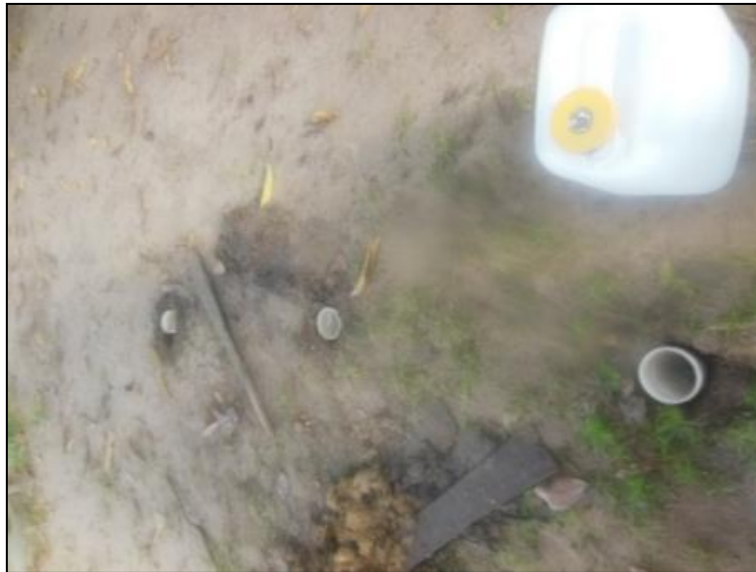
O Ponto 14 está localizado junto à COSANPA 5º Setor. Neste local foram encontrados sedimentos areno argilosos, argilosos, de cor marrom a cinza.

Foram calculados os valores de  $K_v$  para as profundidades de 0,5 m, 1,0 m e 1,5 m.

Figura 46 - Furos executados para o teste de infiltração no Ponto 14.

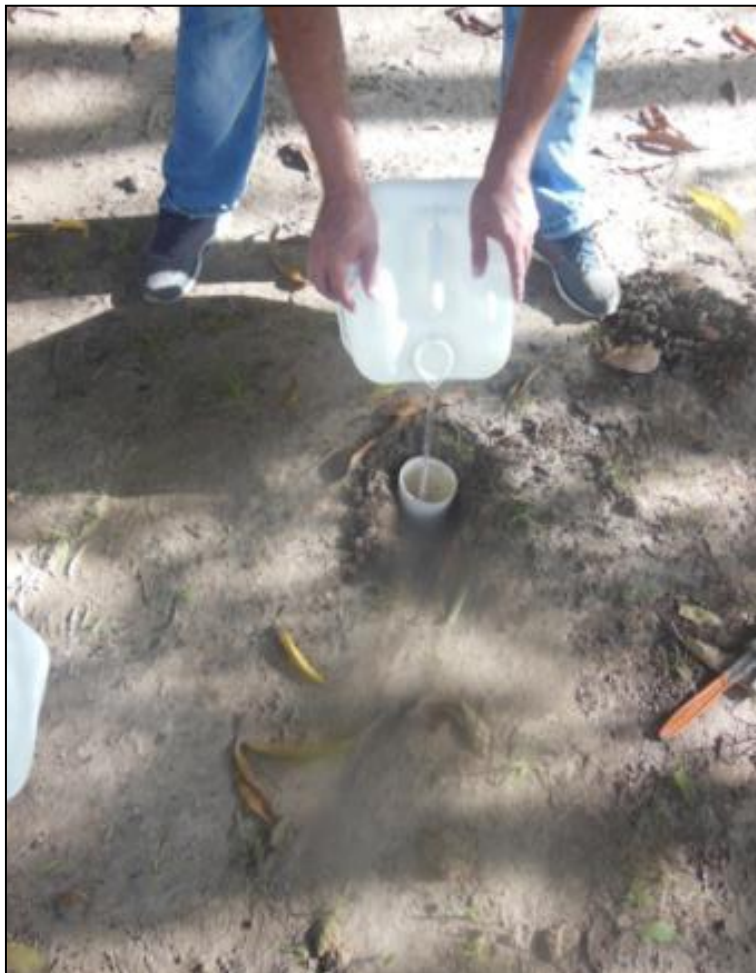
Figura 47 - Preenchimento de água no furo para o início do teste de infiltração.

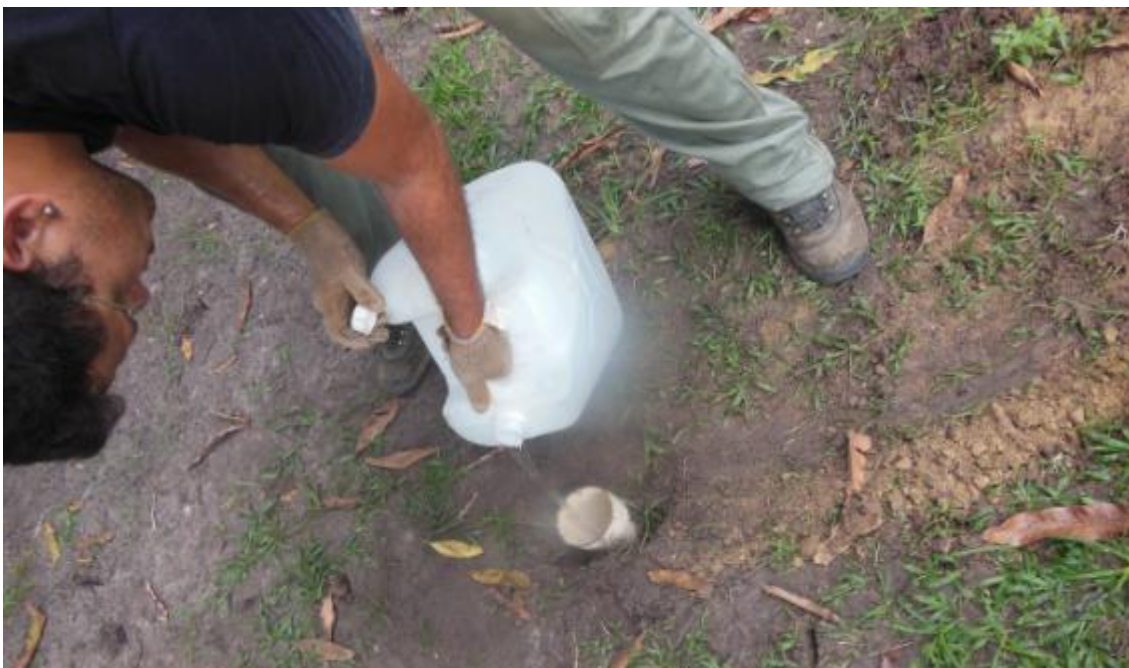
Foram calculados os valores de  $K_v$  para a profundidade de 0,5 m.

Figura 49 - Preenchimento do tubo cravado para o início do teste de infiltração.

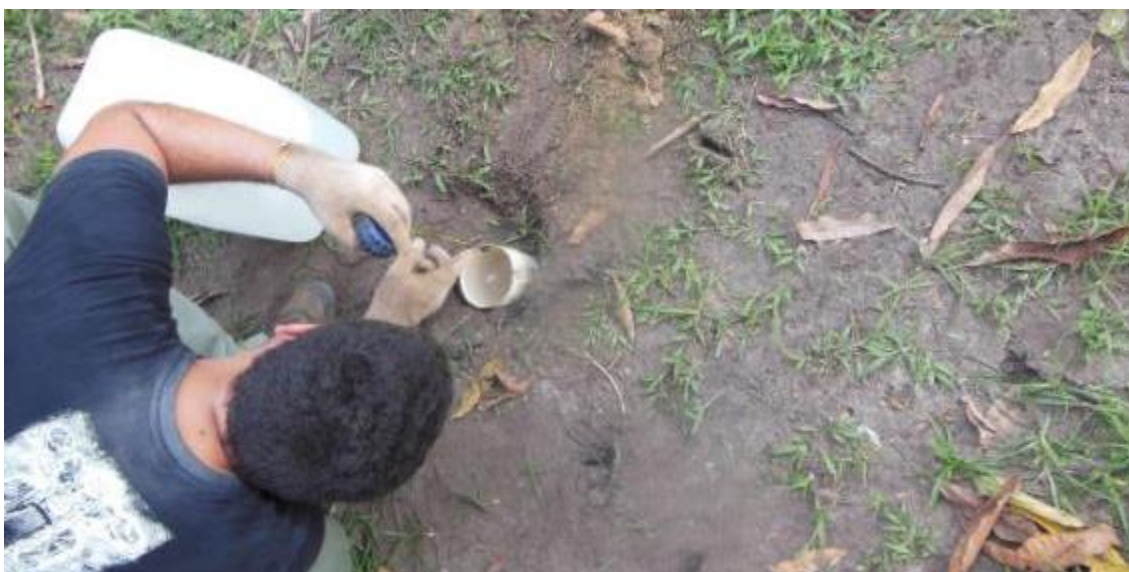
Figura 50 - Medição da variação do nível d'água no tubo.

Uma vez executadas as sondagens e instalados os canos que impermeabilizem as suas paredes laterais, os furos foram enchidos com água até a saturação do solo e conseqüente manutenção de um fluxo uniforme. Nessa condição, tomou-se a medida de rebaixamento do nível d'água até sua estabilização, e o tempo decorrido da infiltração. Os dados obtidos foram então inseridos na fórmula abaixo para cálculo da condutividade hidráulica vertical ( $K_v$ ):

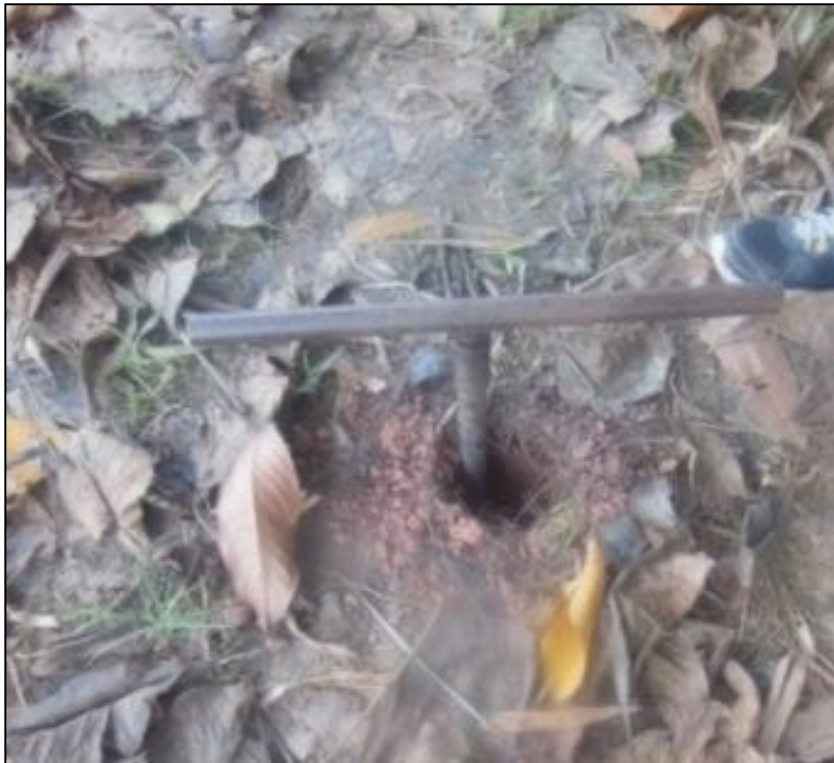
O Ponto 16 situa-se próximo ao cruzamento da Rodovia Augusto Montenegro com a Avenida Independência. Neste local foram encontrados sedimentos argilosos, com níveis lateríticos de cor vermelha, bastante compactado, correspondendo, provavelmente, a material de aterro.

Figura 52 - Perfuração para o teste de 1,0 m.

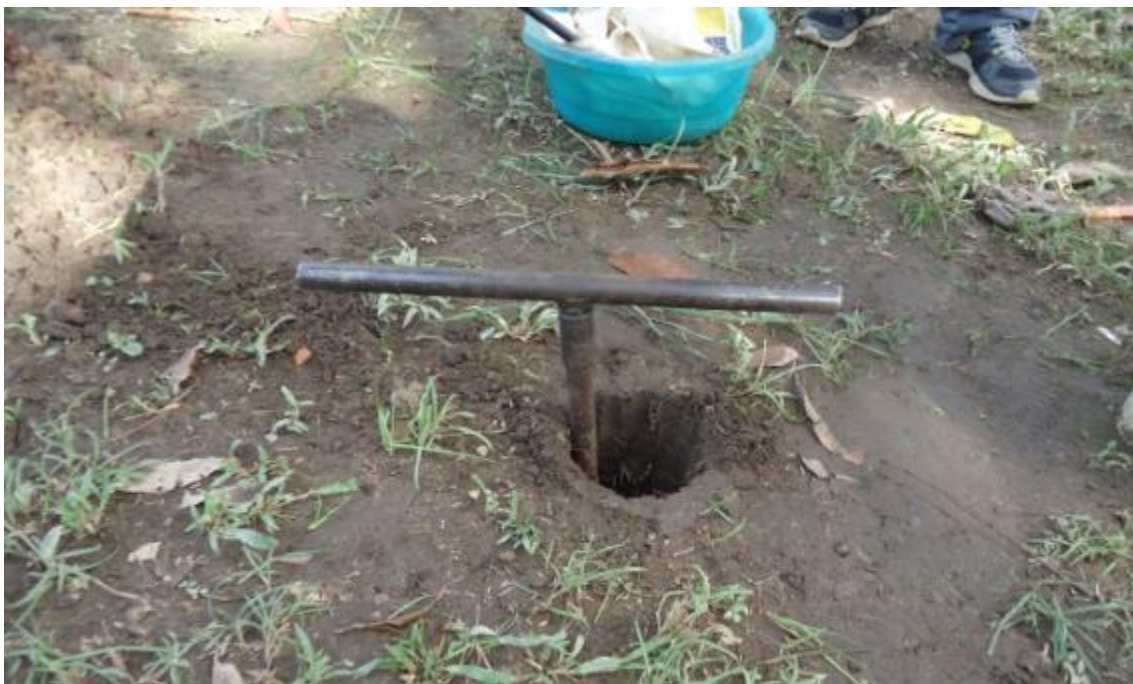
O Ponto 17 está localizado no SAEEB/COSANPA Conj. Eduardo Angelim, onde foi encontrado sedimento argiloso plástico, de cor marrom, com presença de nível laterítico a partir de 1 m. O furo de 1,5 m não foi executado, pois o nível laterítico na profundidade de 1 m dificultou a descida do trado.

Figura 54 - Furo de 1,0 m perfurado para o teste de infiltração.

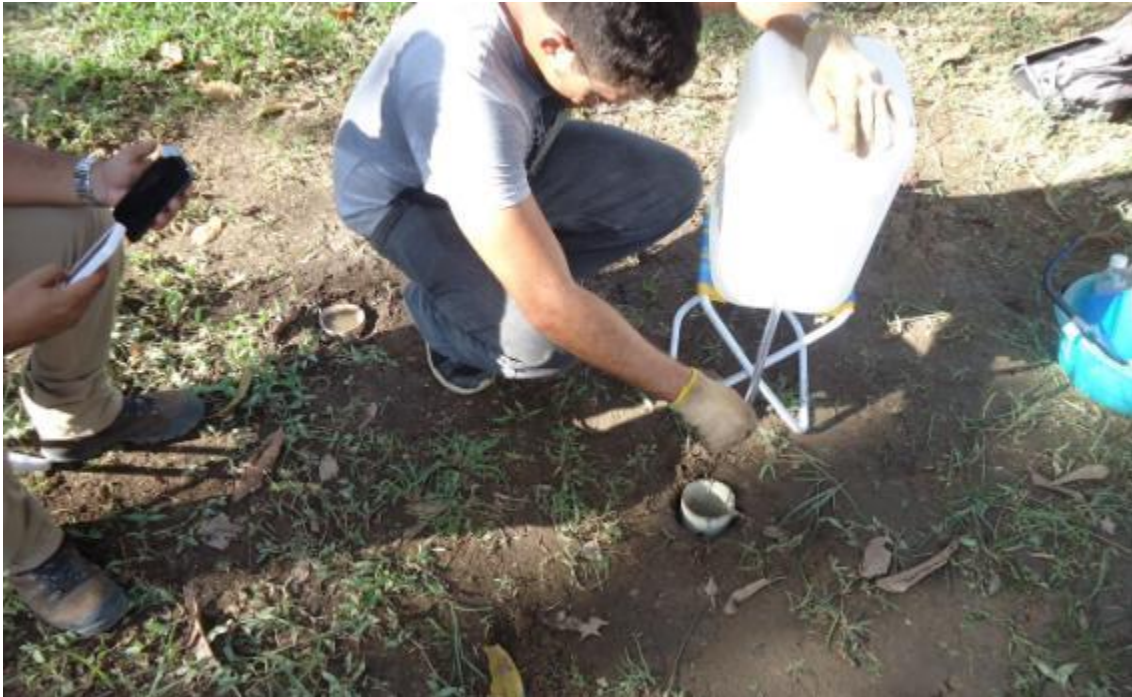
Figura 55 - Preenchimento de água no tubo de 1,0m para a realização do teste de infiltração.

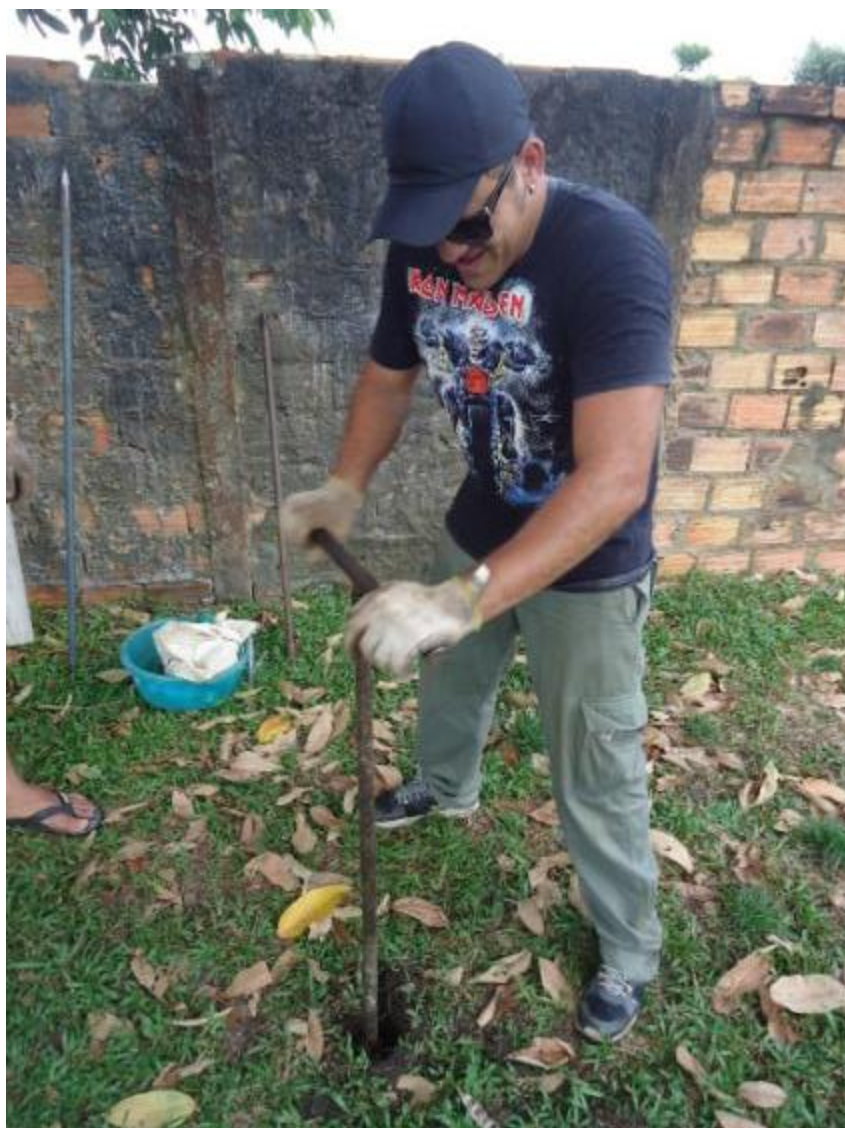
O Ponto 18 está localizado na Escola Alice Fanjas, onde foram encontrados sedimentos argiloarenosos, plásticos, de cor cinza.

Figura 57 - Início da execução do Furo de 0,5m perfurado para o teste de infiltração.

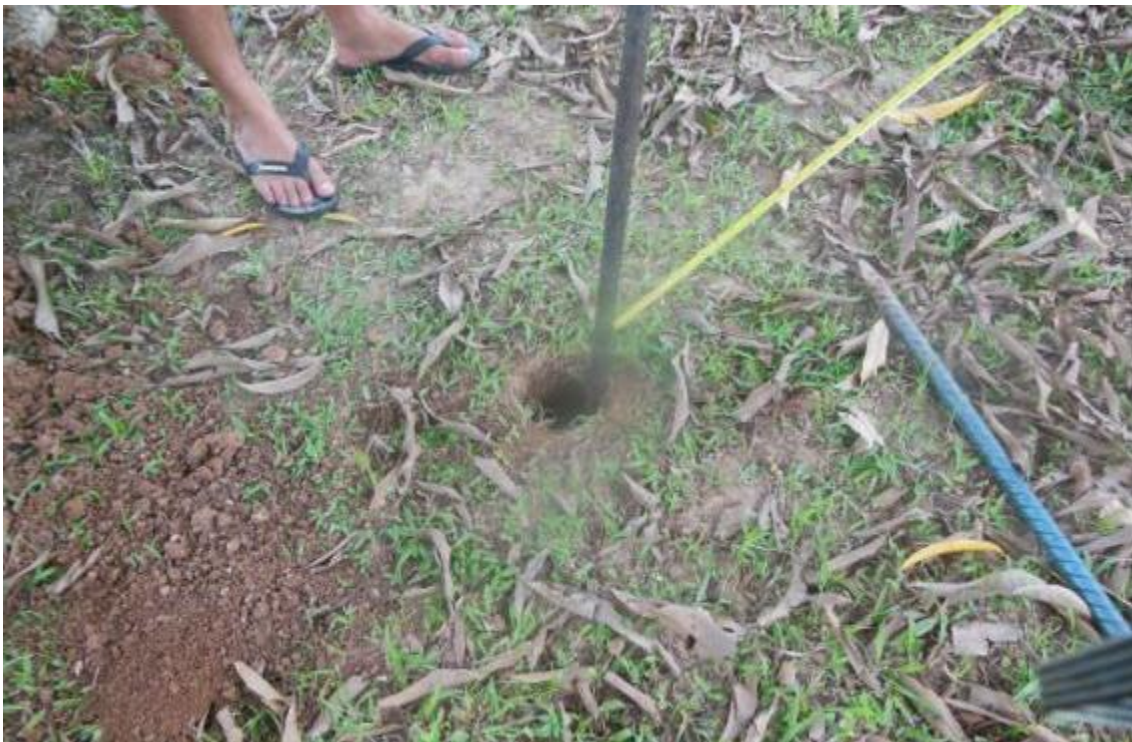
O Ponto 19 está localizado no SAAEB/COSANPA Souza Franco - Icoaraci, onde foram encontrados sedimentos argilosos com cor cinza clara e concreções ferruginosas. No topo foi observado aterro, até a profundidade de 0,60 m.

Figura 59 - Furo de 0,5 m perfurado para o teste de infiltração.

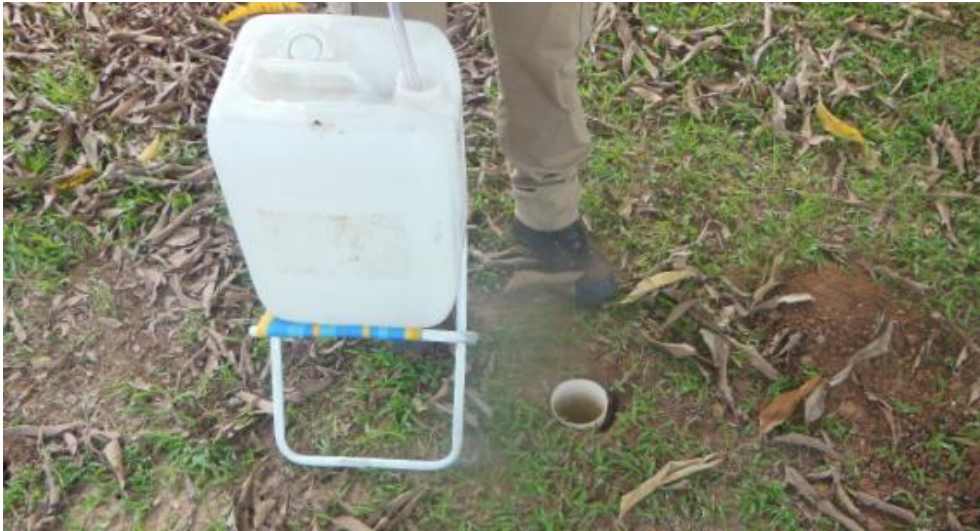
Figura 60 - Preenchimento de água no tubo de 0,5 m para a realização do teste de infiltração.

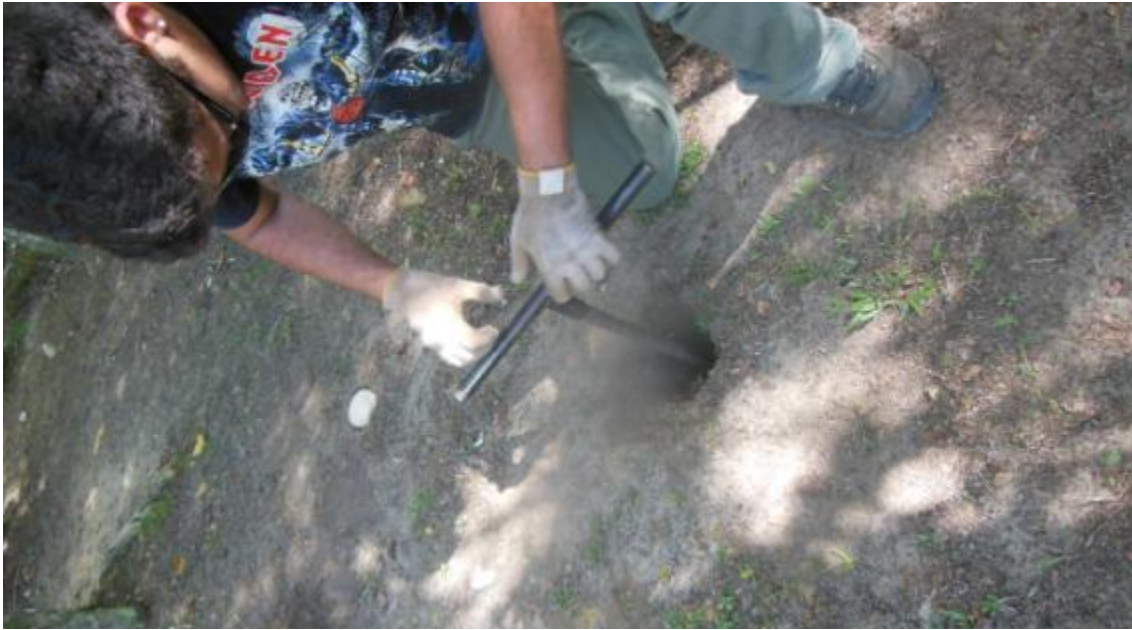
O Ponto 20 situa-se no SAAEB/COSANPA Outeiro. Neste local foram encontrados sedimentos arenosos de cor marrom no topo à argiloso amarelo na base.

Figura 62 - Perfuração para o teste de 1,0 m.

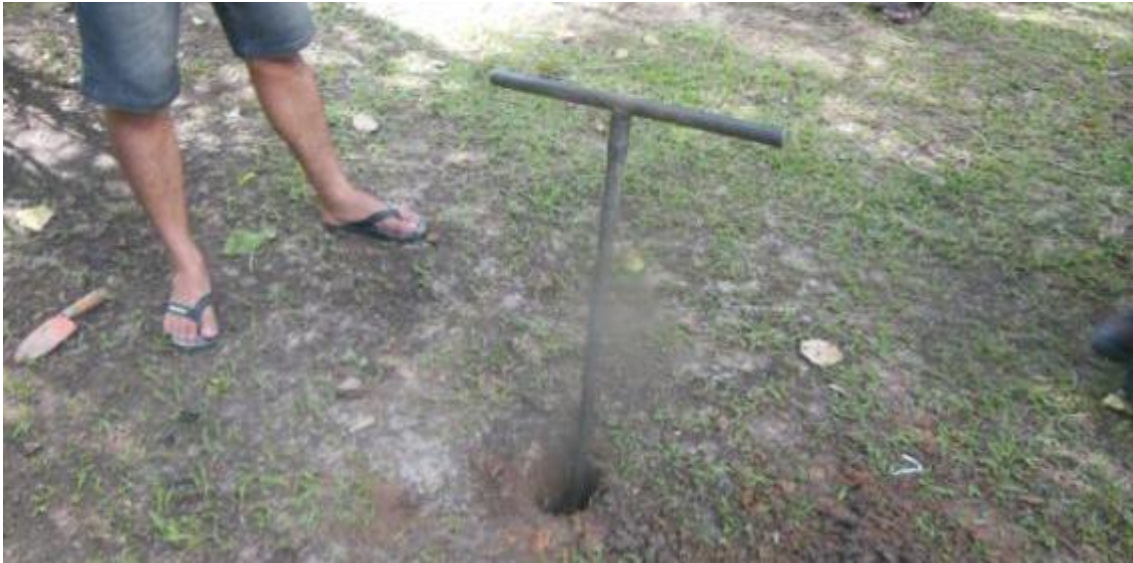
O Ponto 21 está localizado no COSANPA ÁGUA BOA - OUTEIRO, onde foram encontrados sedimentos argilosos avermelhados até 0,4 m de profundidade. Entre 0,4 m e 1,0 m ocorre a presença de argila avermelhada clara.

Figura 64 - Furo de 0,5 m perfurado para o teste de infiltração.

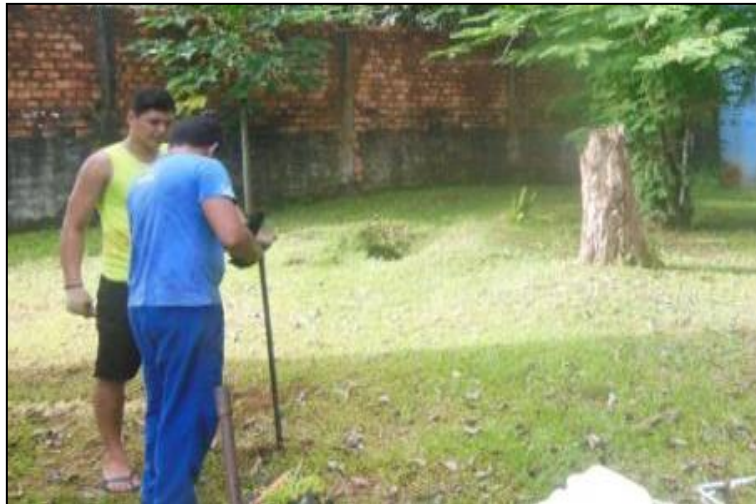
O Ponto 22 localiza-se na COSANPA Praia do Bispo – Mosqueiro. Neste local foram encontrados sedimentos arenoargilosos de cor marrom com a presença de seixos dispersos. Foi realizado apenas o teste no furo de 0,5 m, pois os níveis de seixos impediram o aprofundamento do trado em quatro tentativas. Assim, foi calculado o valor de  $K_v$  apenas para a profundidade de 0,5 m.

Figura 66 - Início da perfuração do furo de 0,5m.

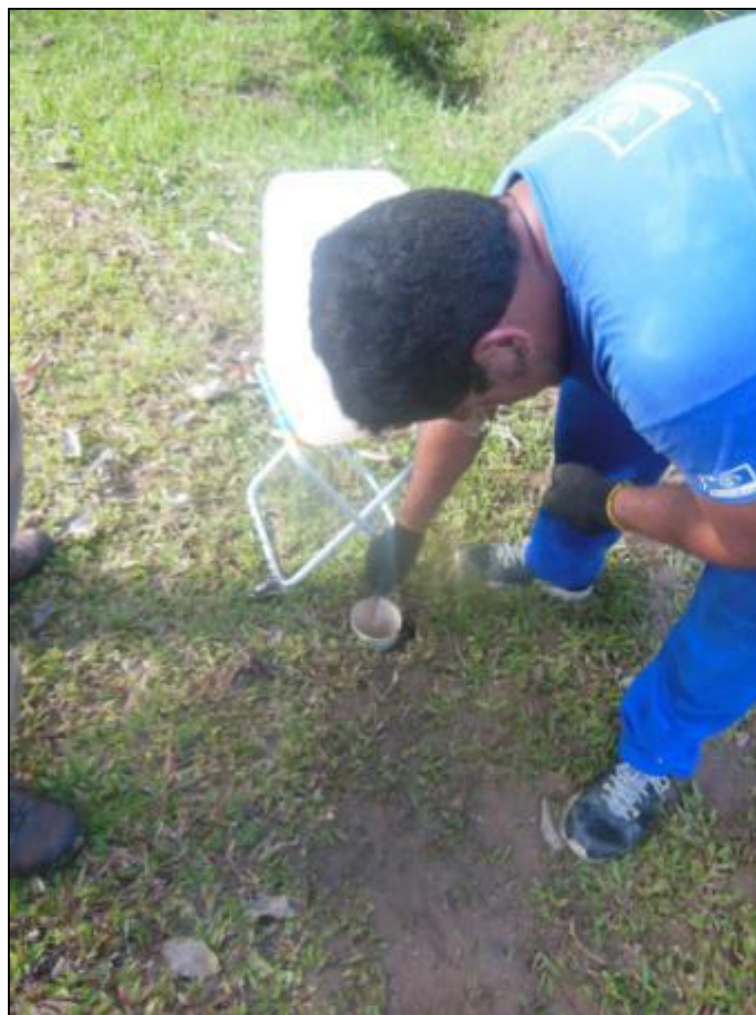
Figura 67 - Preenchimento do tubo para o início do teste de infiltração.

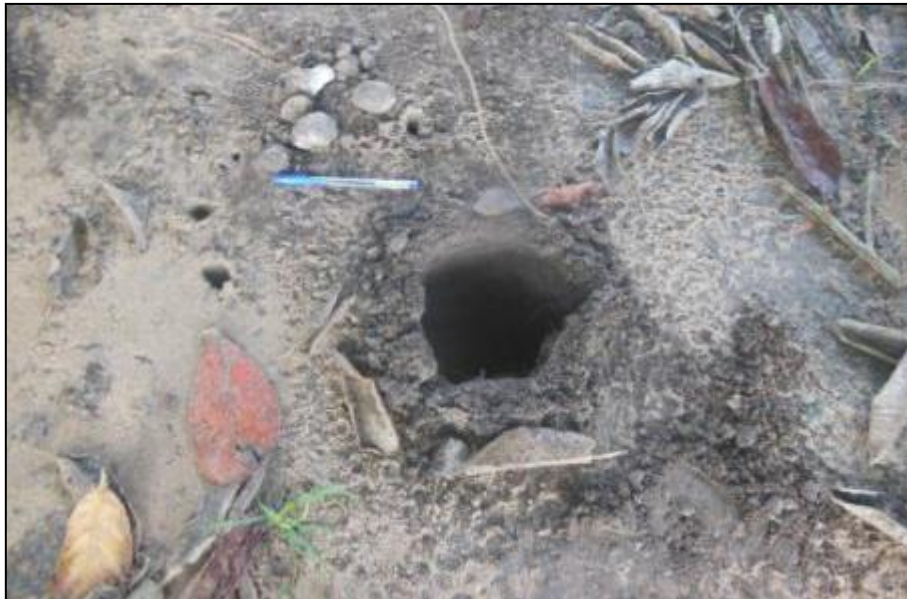
Figura 68 - Tentativa de realização dos furos para a realização dos testes de 1,0 m e 1,5 m que falharam, devido à presença de seixos de tamanhos diversos.

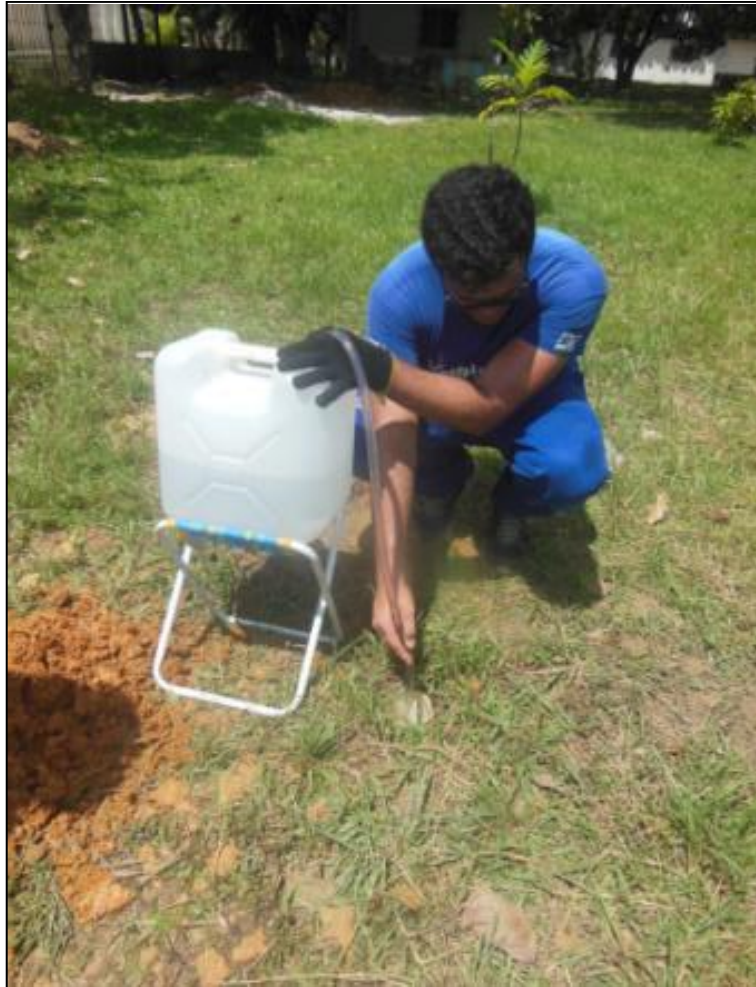
O Ponto 23 está situado na COSANPA Murubira– Mosqueiro. Foram encontrados sedimentos argilosos de cor marrom, homogêneo e plástico. Os valores de  $K_v$  foram calculados para as profundidades de 0,5 m, 1,0 m e 1,5 m.

Figura 70 - Preenchimento do tubo cravado para o início do teste de infiltração.

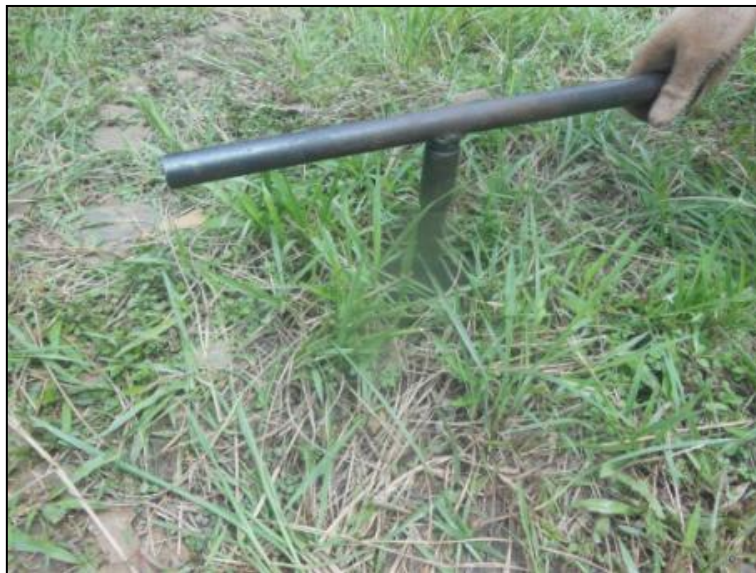
Figura 71 - Furo para o teste de infiltração na profundidade de 1,0 m.

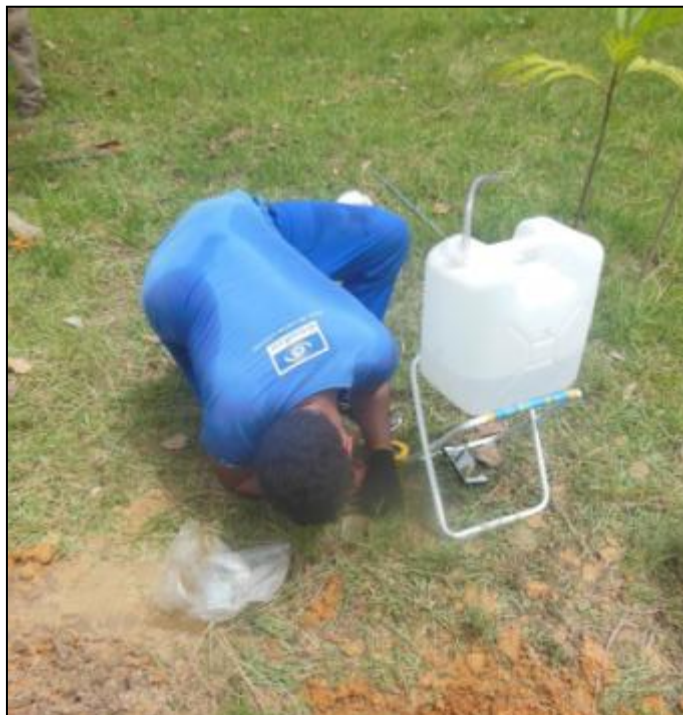
Figura 72 - Medição da variação do nível d'água no tubo.

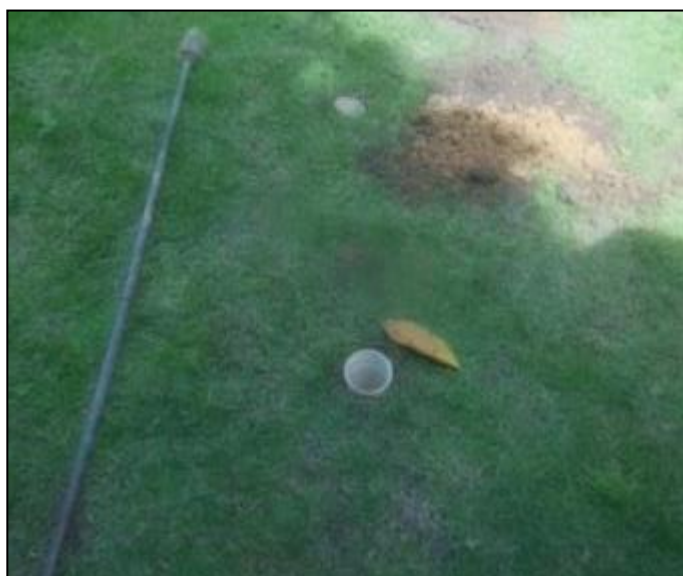
O Ponto 24 se situa na CPRM/Superintendência Belém onde foram encontrados sedimentos arenoargilosos de cor marrom, com a presença de fragmentos lateríticos, caracterizando material de aterro. Os valores de Kv foram calculados para as profundidades de 0,5m, 1,0 m e 1,5 m.

Figura 73 - Furos executados nas profundidades de 0,5 m, 1,0 m e 1,5 m para o teste de infiltração.

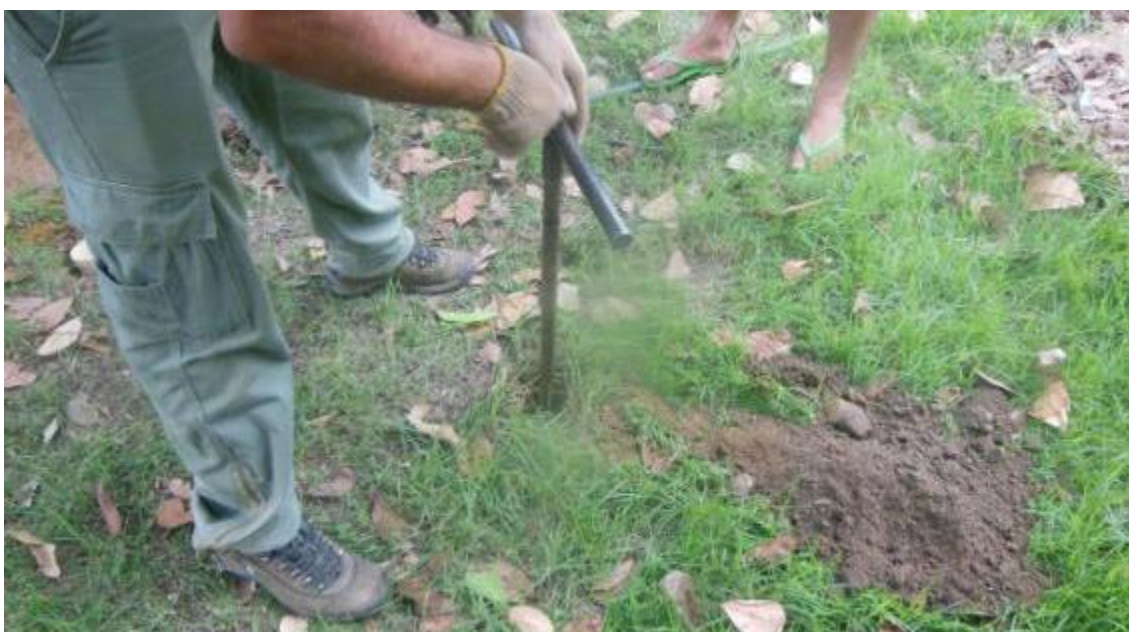
O Ponto 25 está localizado no SAAEB/COSANPA Paracuri II, onde foram encontrados sedimentos arenoargilosos de cor marrom no topo à amarelo na base com níveis lateríticos.

Figura 75 - Furo de 1,0 m perfurado para o teste de infiltração.

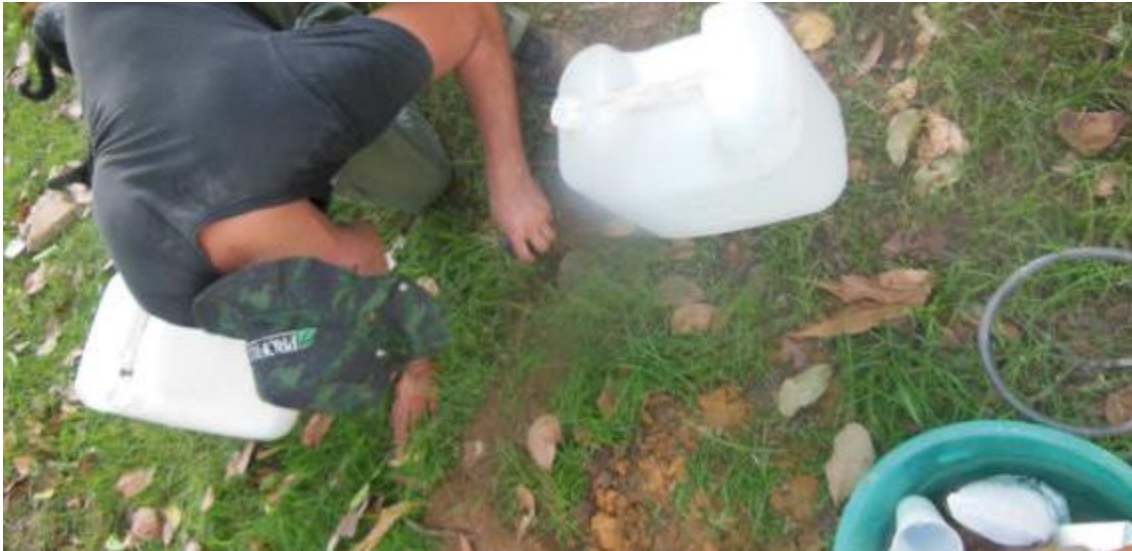
Figura 76 - Preenchimento de água no tubo de 0,5m para a realização do teste de infiltração.

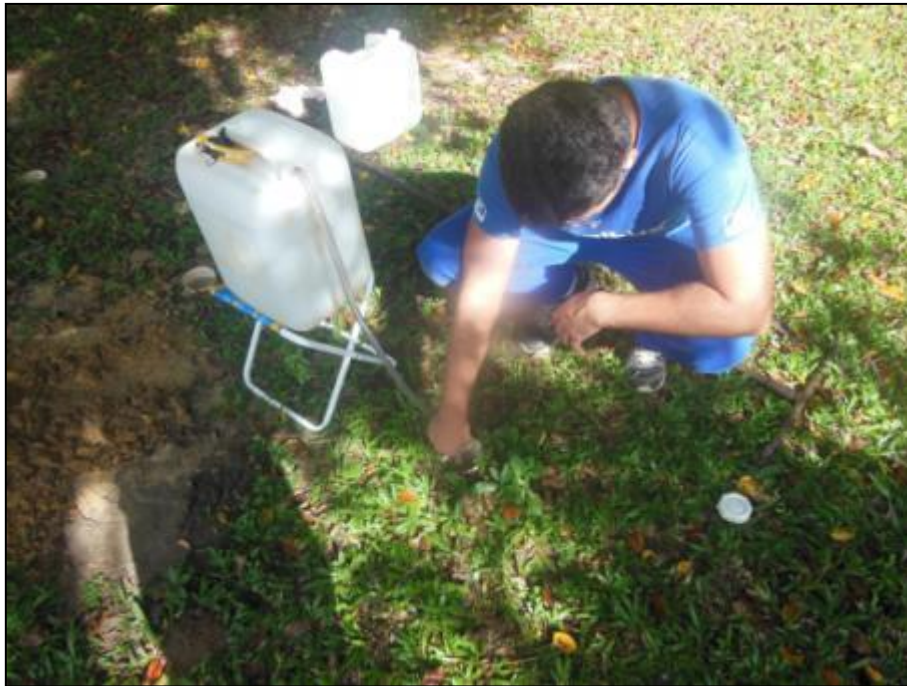
O Ponto 26 está localizado no SAEEB/COSANPA 5ª Rua Mosqueiro, onde foram identificados sedimentos argilosos, plásticos, de cor amarela. Na profundidade de 1,3 m foi encontrado um nível de laterita. Foram calculados os valores de  $K_v$  para as profundidades de 0,5 m, 1,0 m e 1,5 m.

Figura 78 - Preenchimento do tubo cravado para o início do teste de infiltração.

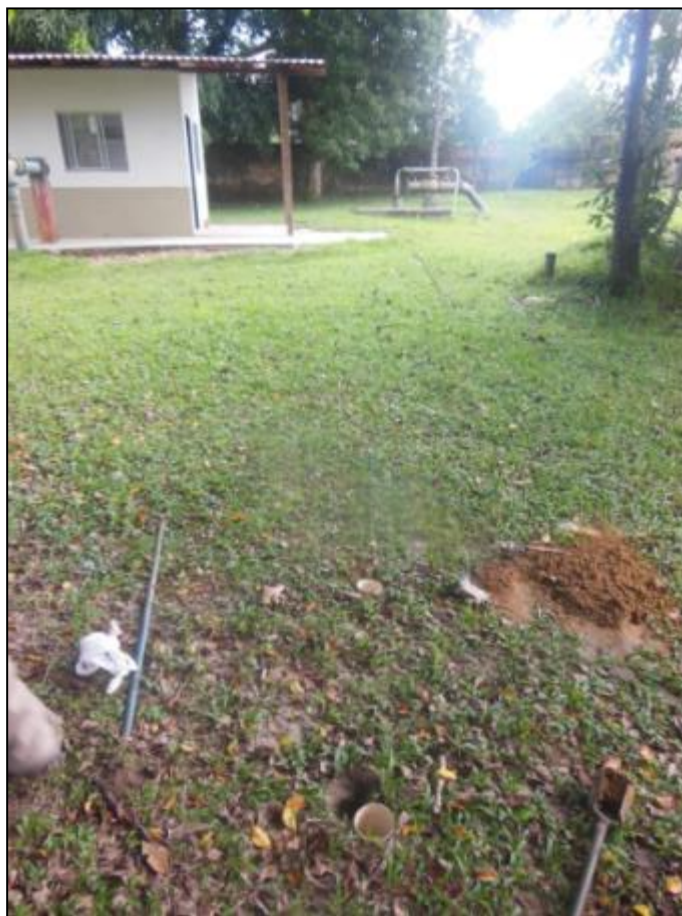
Figura 79 - Furos prontos para o início dos testes de infiltração.

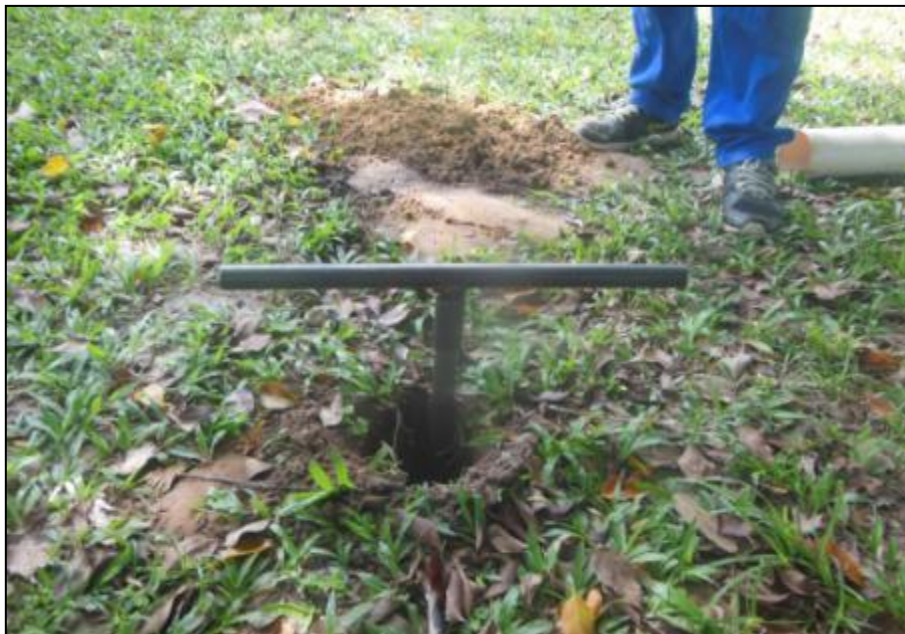
Figura 80 - Furo para a execução do teste na profundidade de 1,0 m.

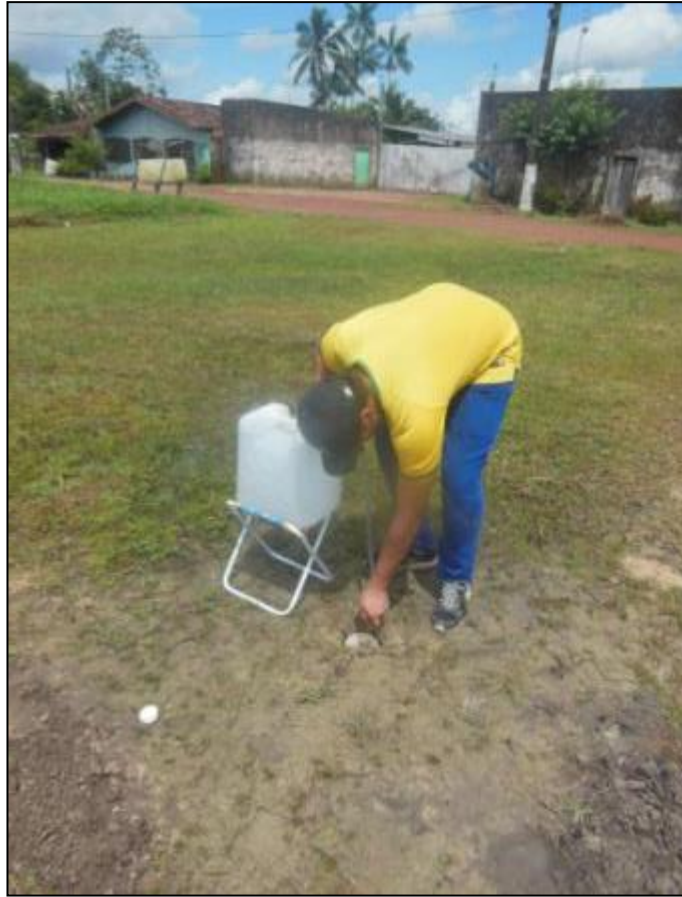
O Ponto 27 foi deslocado para uma praça em Santa Bárbara do Pará, pois não havia condições ambientais e de segurança. No local onde foi perfurado o Ponto 27 foram encontrados sedimentos argiloarenosos, plásticos, de cor cinza.

Figura 82 - Preenchimento do tubo cravado para o início do teste de infiltração.

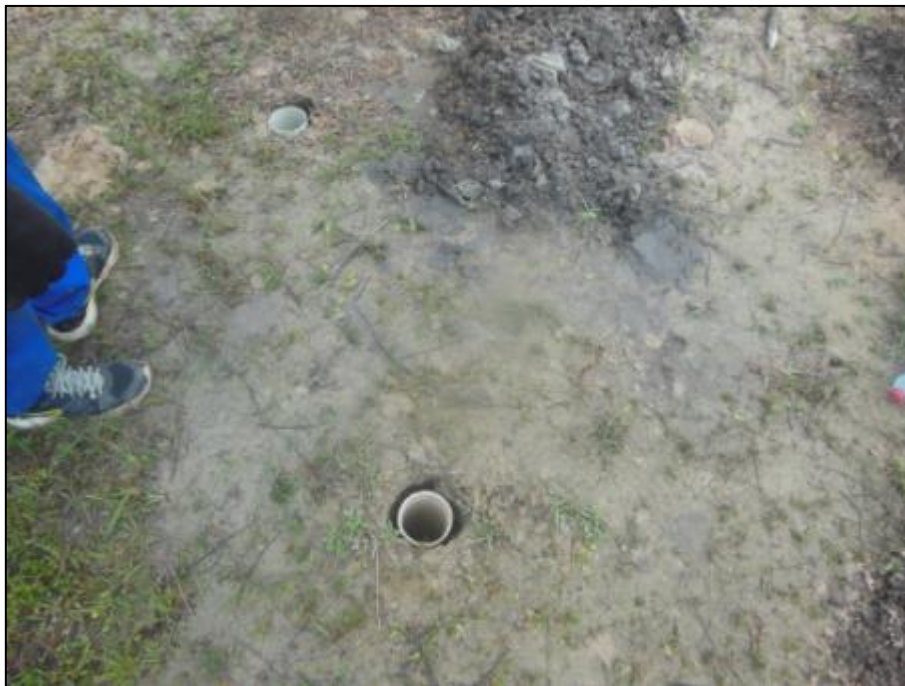
Figura 83 - Furos executados para a realização dos testes de infiltração.

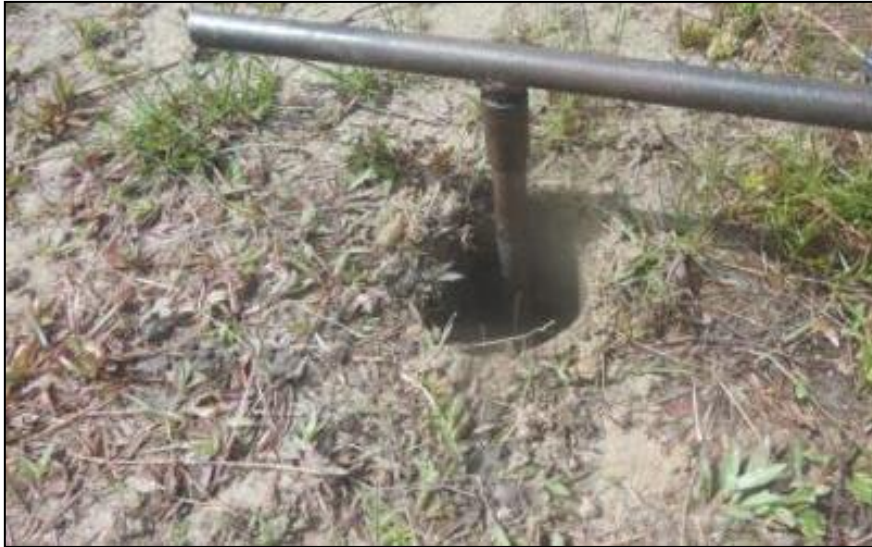
Figura 84 - Furo para a execução do teste de 1,0 m de profundidade.

Foram calculados os valores de  $K_v$  para as profundidades de 0,5 m, 1,0 m e 1,5 m.

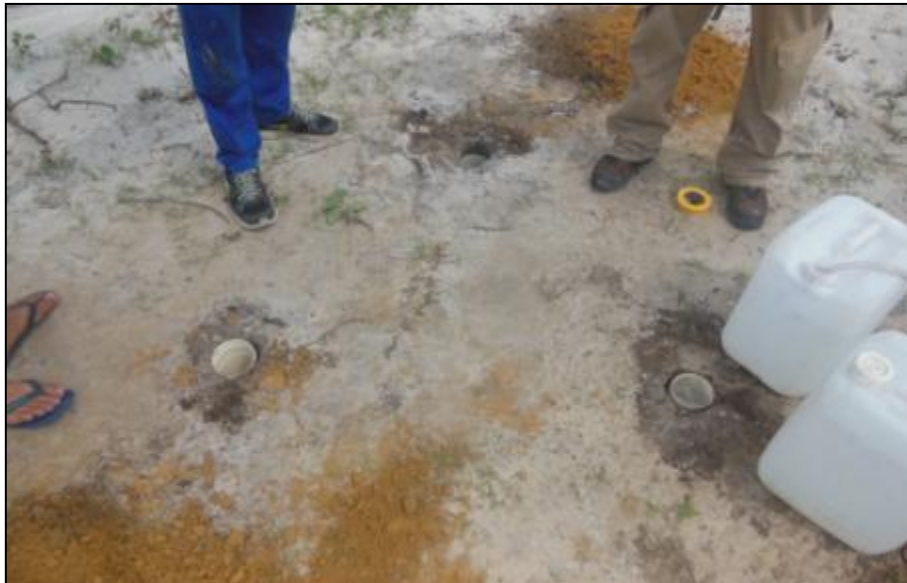
O Ponto 28 está localizado em um campo de futebol em Santa Bárbara do Pará. Neste local foram encontrados sedimentos arenoargilosos de cor amarela.

Figura 86 - Furos com tubos cravados para o início dos testes de infiltração.

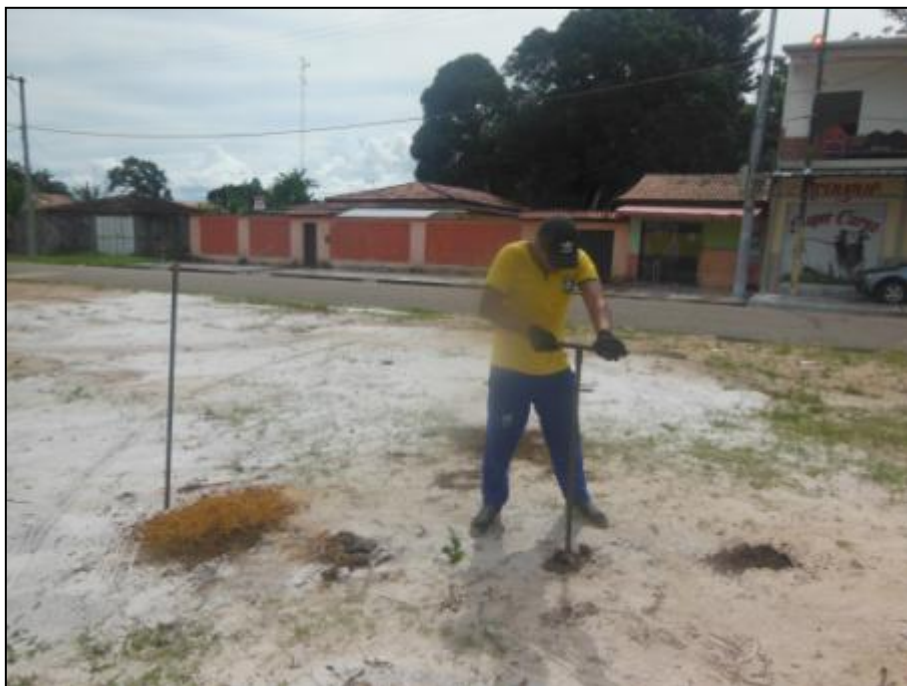
Foram calculados os valores de  $K_v$  para as profundidades de 0,5m, 1,0 m e 1,5 m.

Figura 87 - Perfuração do furo de 1,5 m para a realização do teste.

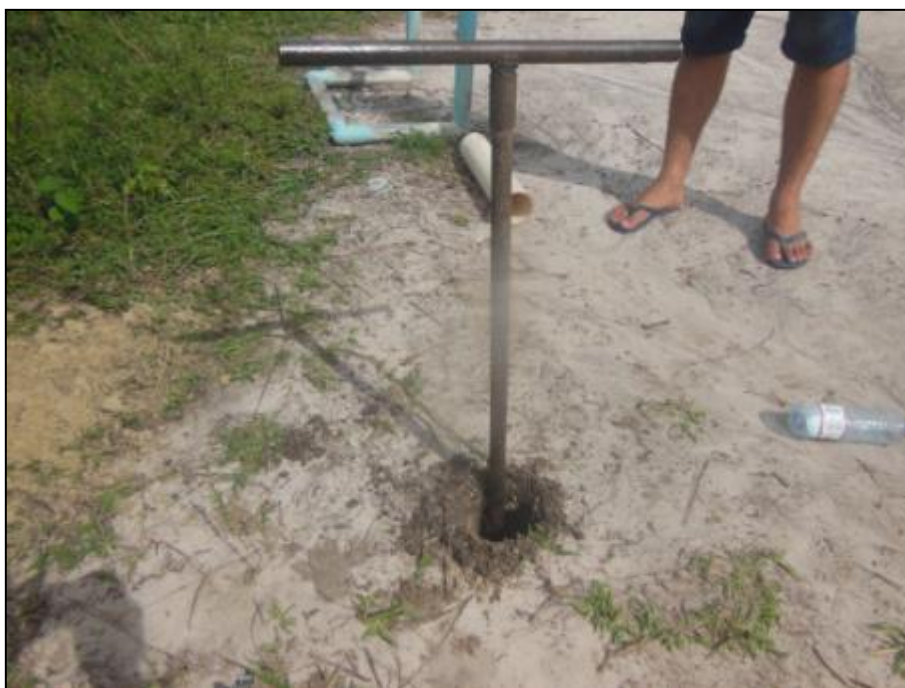
O Ponto 29 está localizado no Residencial “Minha Casa, Minha Vida” em Santa Bárbara do Pará, onde foram encontrados sedimentos argiloarenosos, plásticos, de cor cinza.

Figura 89 - Furo de 0,5 m perfurado para o teste de infiltração.

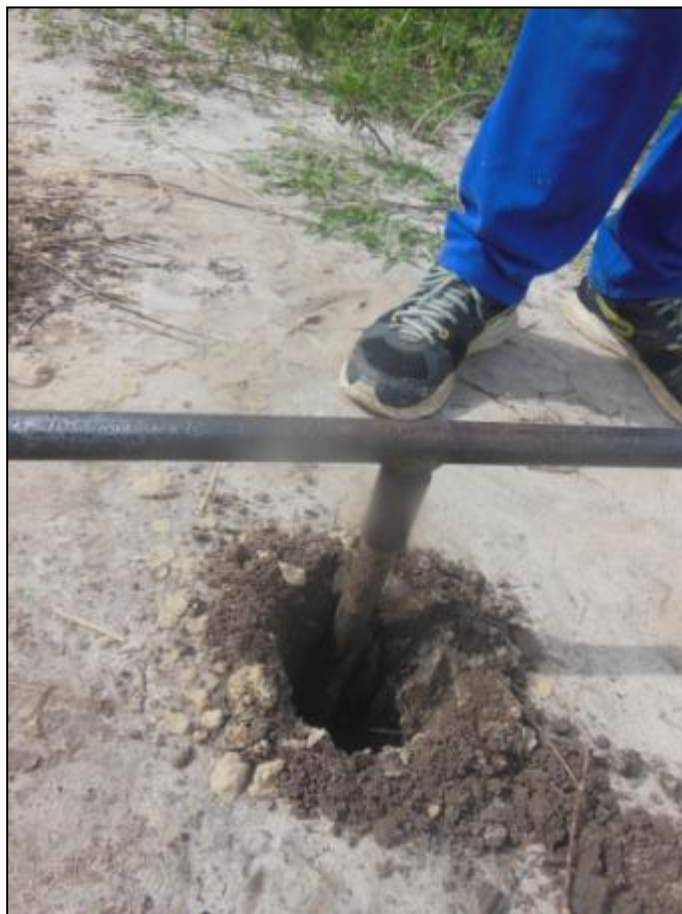
Foram calculados os valores de  $K_v$  para as profundidades de 0,5m, 1,0 me 1,5 m.

Figura 90 - Furo de 1,0 m perfurado para o teste de infiltração.

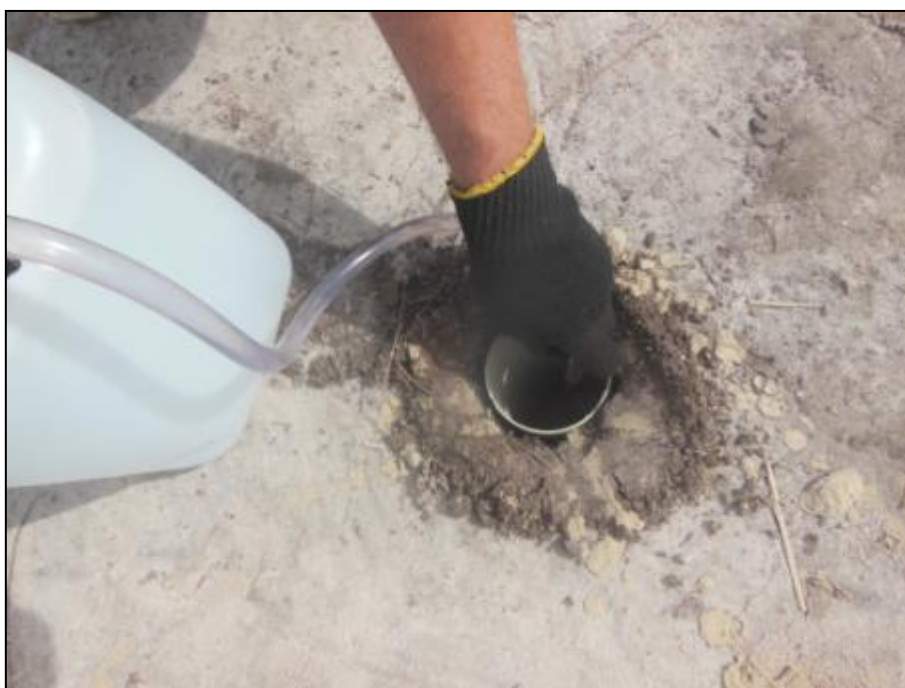
Figura 91 - Preenchimento de água no tubo de 0,5 m para a realização do teste de infiltração.

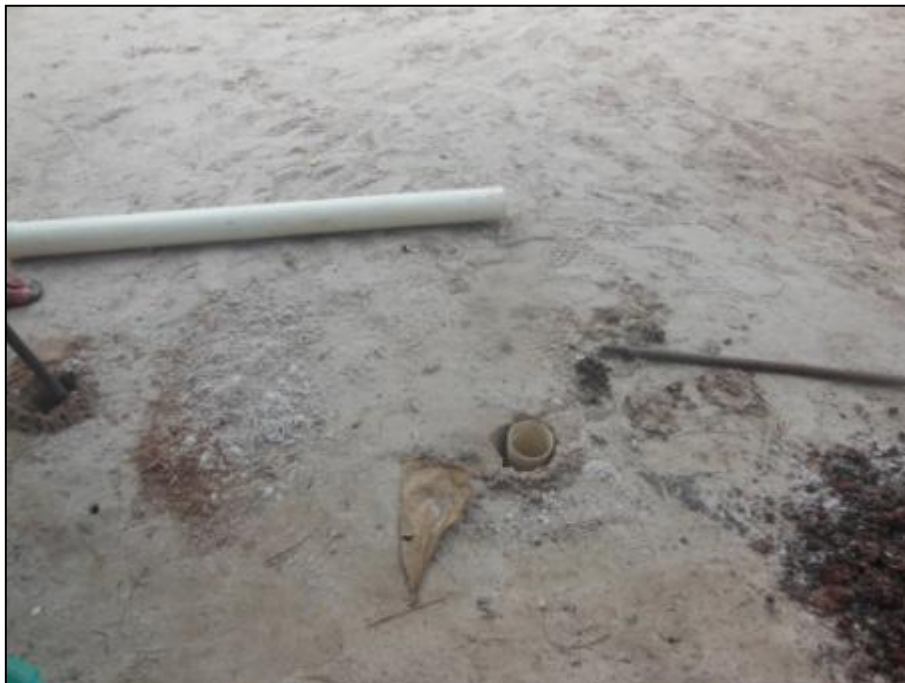
Figura 94 - Início da perfuração do furo para o teste de infiltração.
