# ESTUDOS HIDROGEOLÓGICOS PARA A GESTÃO DAS ÁGUAS SUBTERRÂNEAS DA REGIÃO DE BELÉM/PA

| Relatório Técnico Temático |

Ensaio de Infiltração na  
Região de Belém/PA

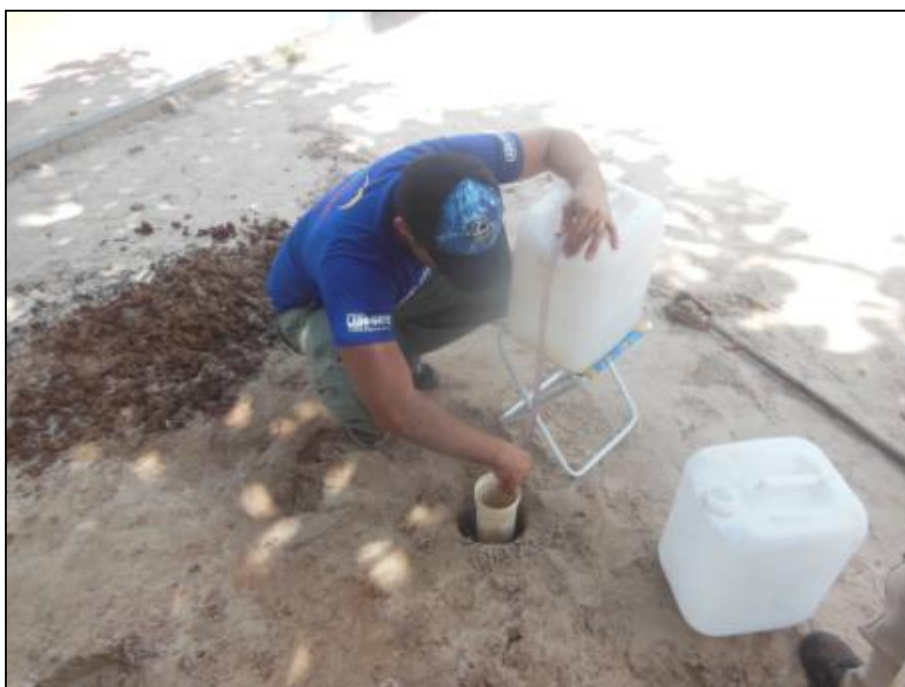
O furo de 1,5 m, devido à dificuldade de descida do trado, ficou com 1,41 m de profundidade. Assim, foram calculados os valores de  $K_v$  para as profundidades de 0,5m, 1,0 me 1,41m.

Figura 95 - Preenchimento de água no tubo cravado para o teste na profundidade de 1,5 m.

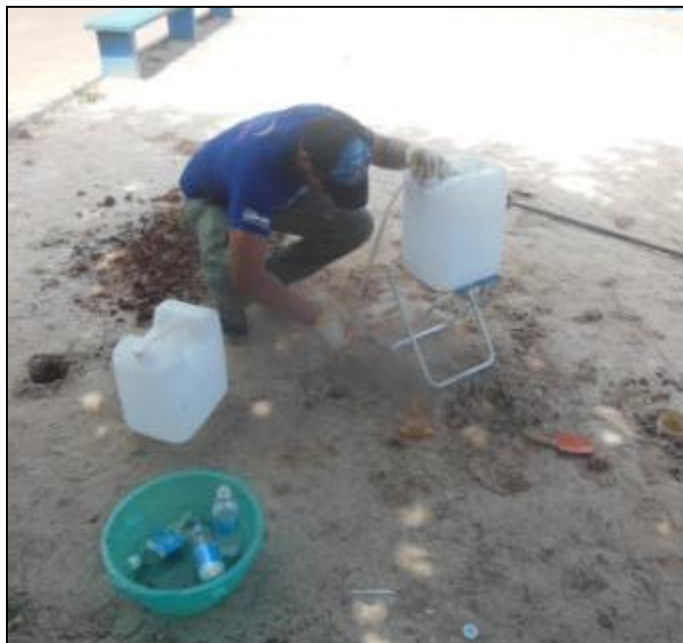
Figura 96 - Preenchimento de água no tubo cravado para o teste na profundidade de 1,0 m.

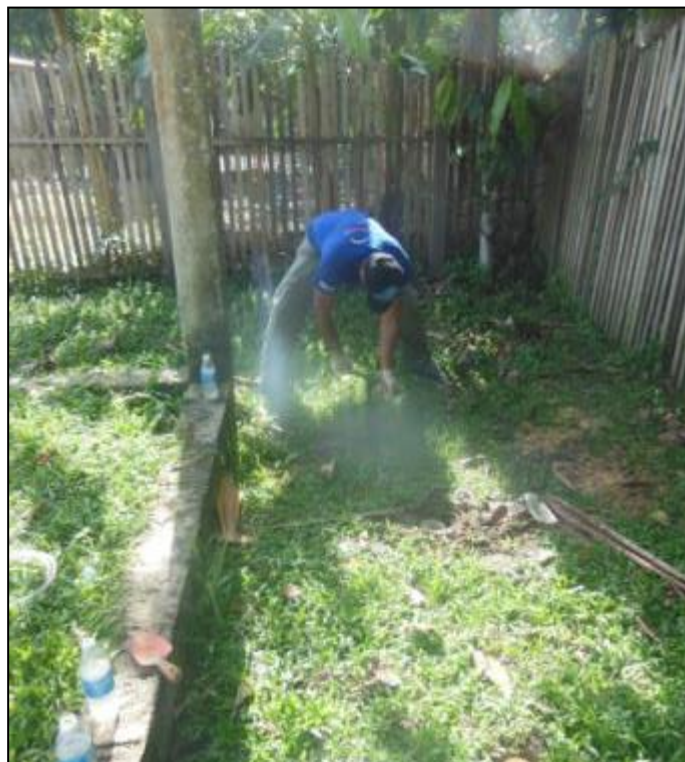
O Ponto 31 está localizado no SAAE Benevides, onde foram encontrados sedimentos arenoargilosos de cor amarela, plástica, homogênea.

Figura 98 - Execução dos furos de trado para o início dos testes de infiltração.

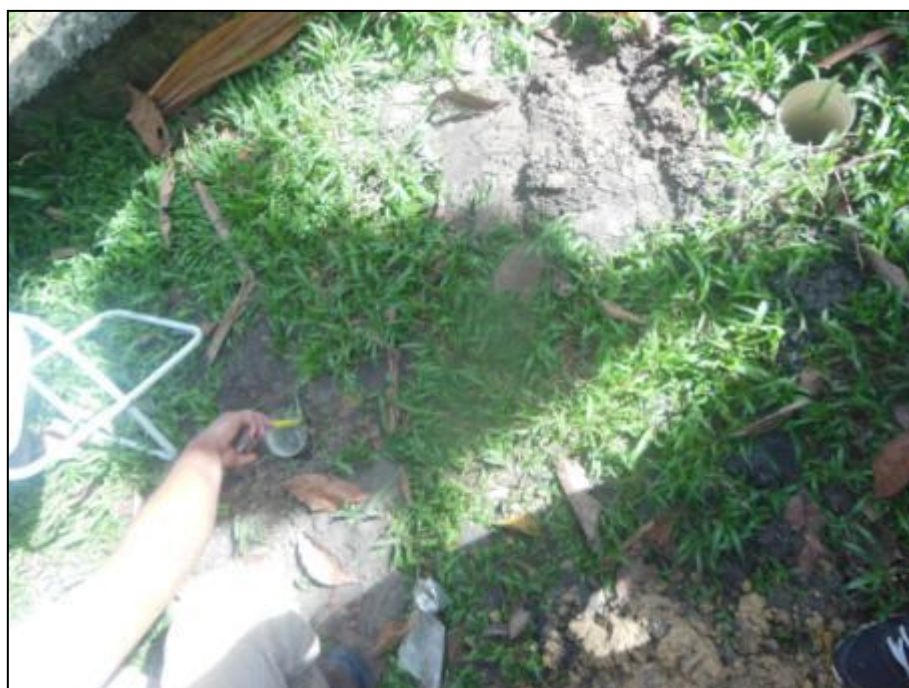
Figura 99 - Medição da variação do nível de água no Ponto 31.

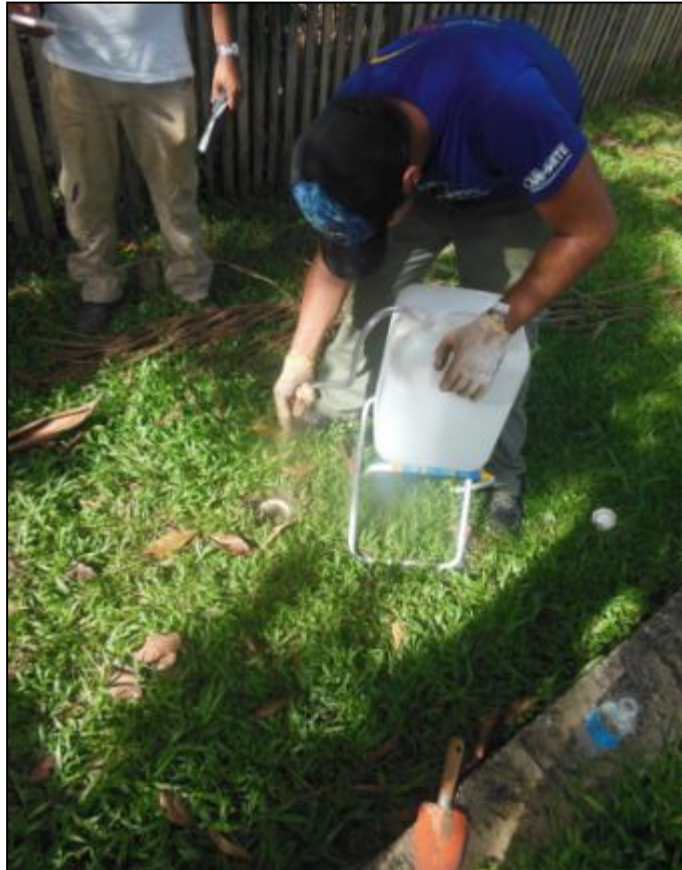
Figura 100 - Preenchimento de água do tubo cravado para o início do teste de infiltração.

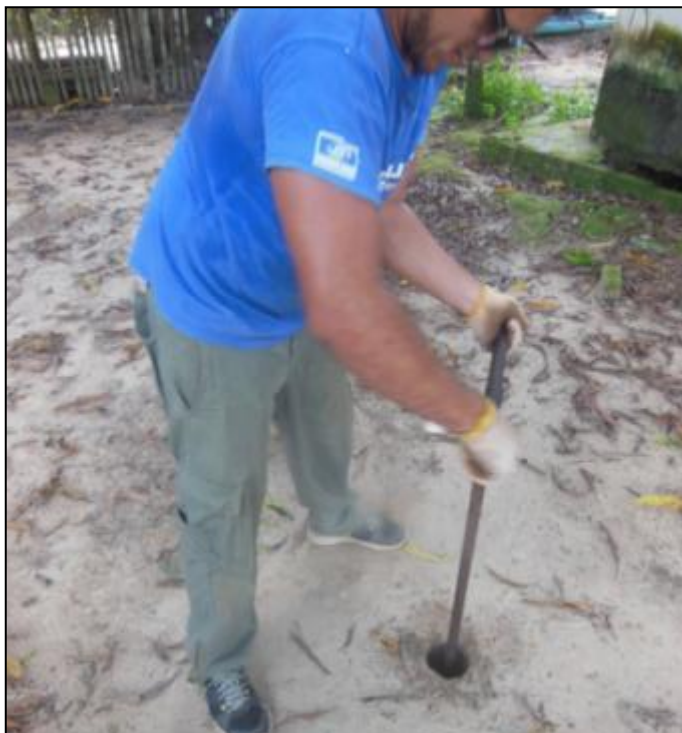
O Ponto 32 está localizado no SAAE Benevides, onde foram encontrados sedimentos arenoargilosos de cor amarela.

Figura 102 - Perfuração do furo de 0,5 m para o teste de infiltração.

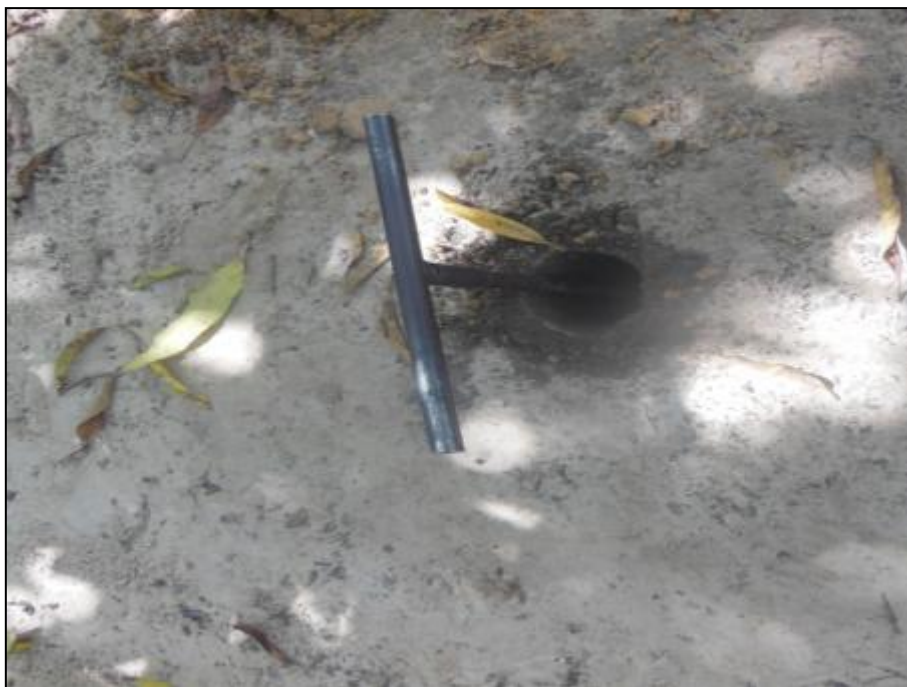
Figura 103 - Perfuração do furo de 1,0 m para o teste de infiltração.

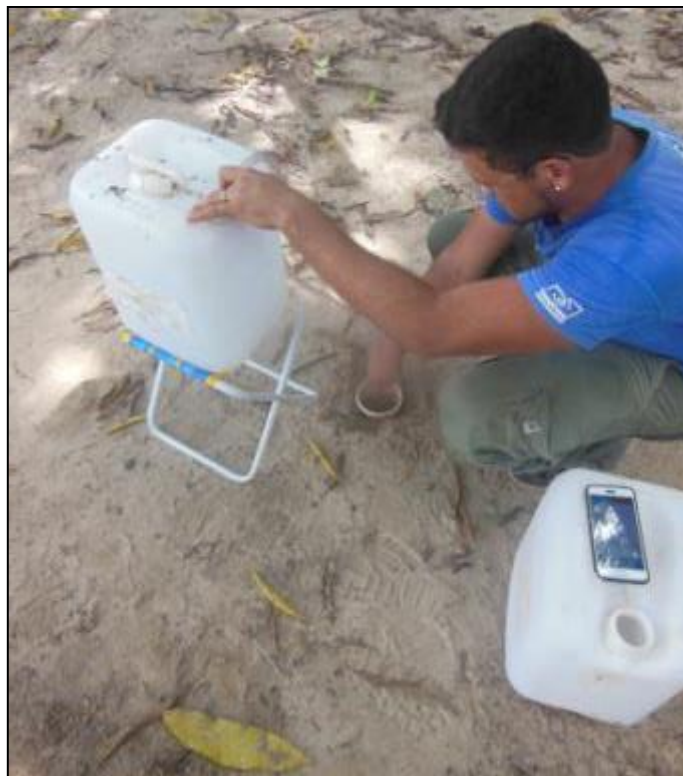
Figura 104 - Preenchimento de água no tubo para o início do teste de infiltração.

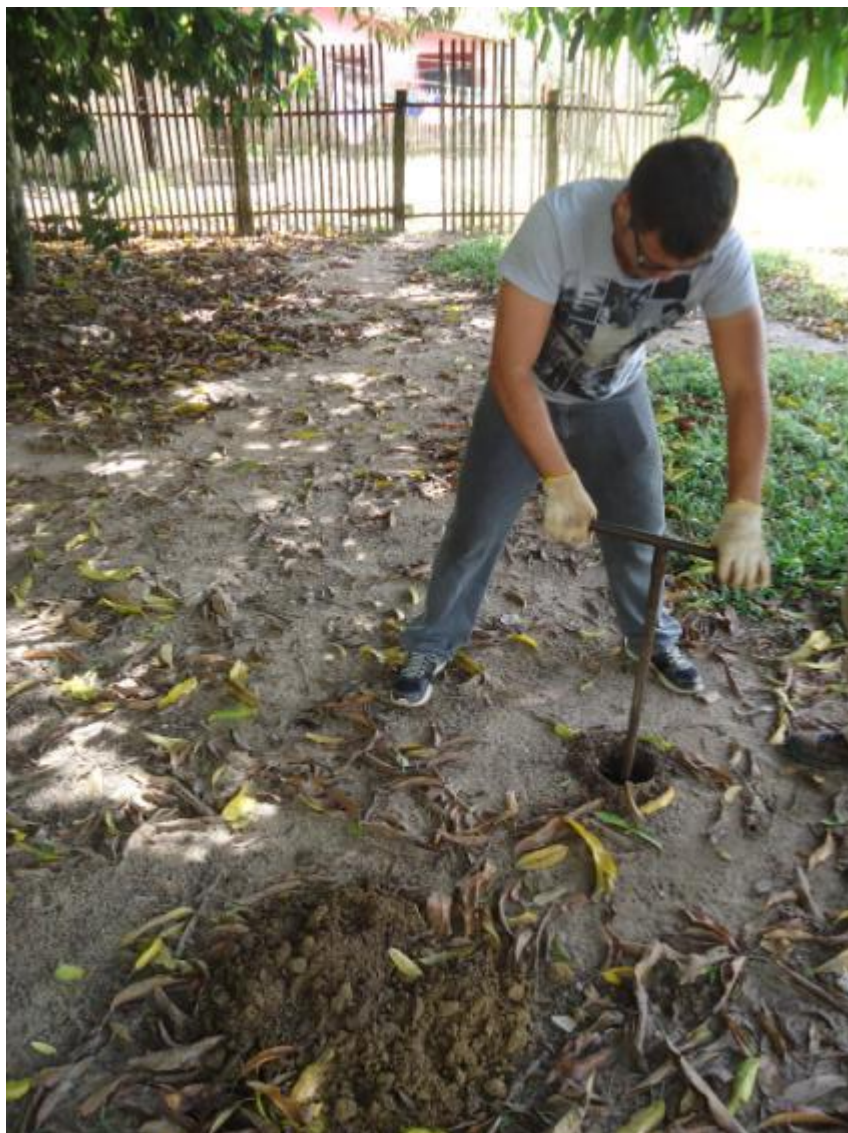
Ponto 33 está localizado em um Campo de Futebol em Santa Izabel do Pará, onde foram encontrados sedimentos arenoargilosos de cor amarela.

Figura 106 - Perfuração do furo de 0,5 m para o teste de infiltração.

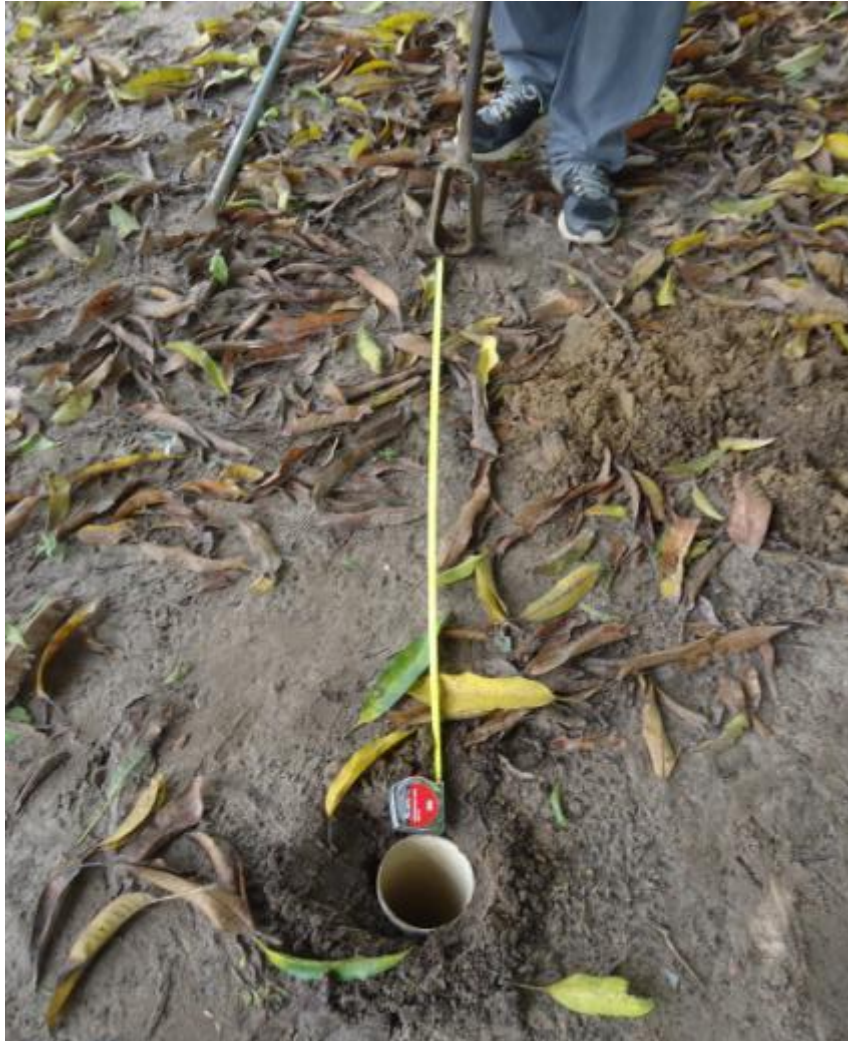
Figura 107 - Início da Perfuração do furo de 1,0 m para o teste de infiltração.

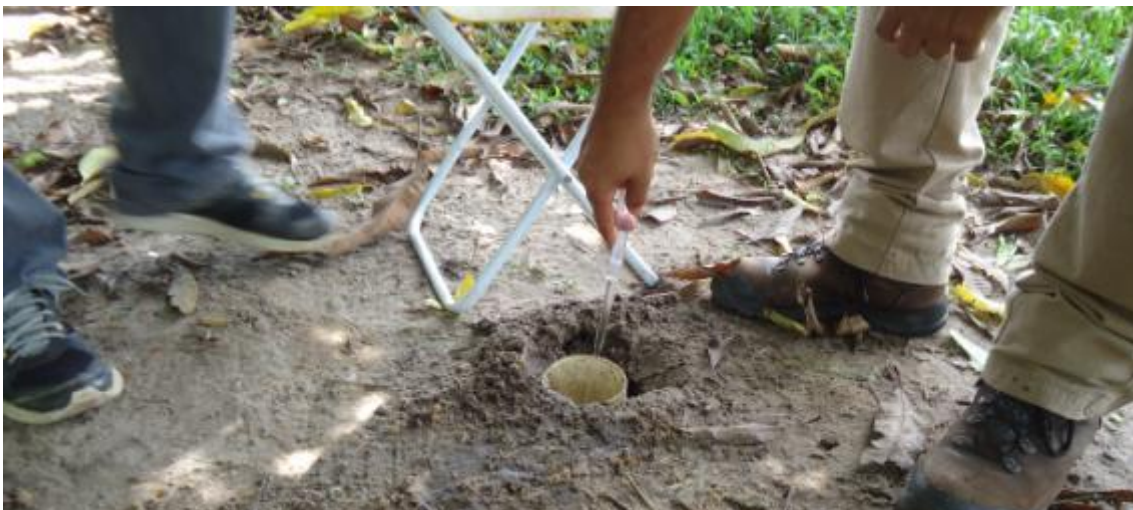
Figura 108 - Preenchimento de água no tubo para o início do teste de infiltração.

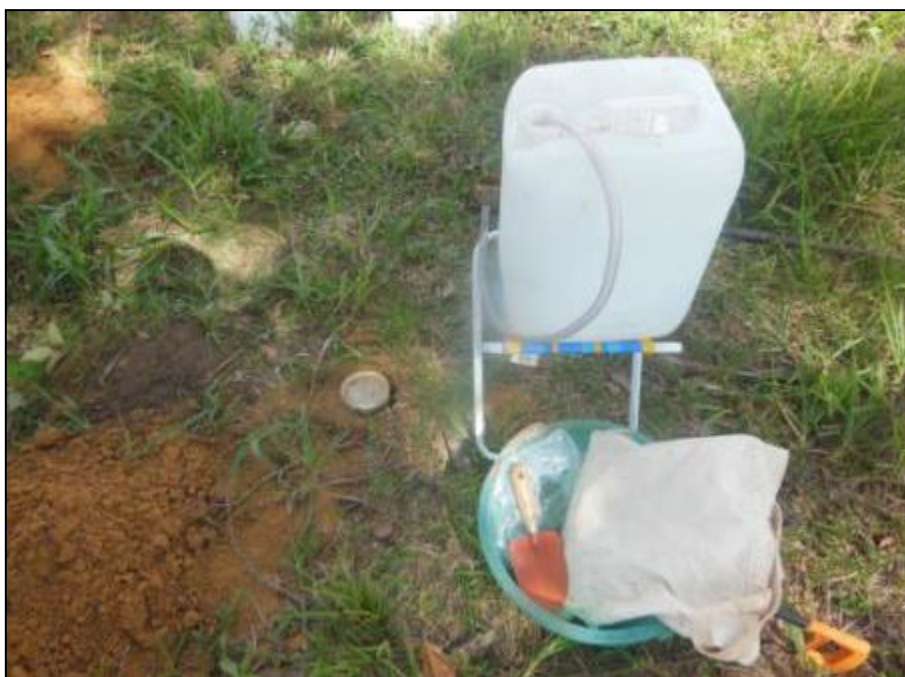
O Ponto 34 está localizado no Residencial “Minha Casa, Minha Vida” em Santa Izabel do Pará. Neste local foram encontrados sedimentos arenoargilosos de cor amarela, homogênea, plástica. Foram calculados os valores de Kv para as profundidades de 0,5 m, 1,0 m e 1,5 m.

Figura 110 - Tubo cravado para o preenchido com água para o início do teste.

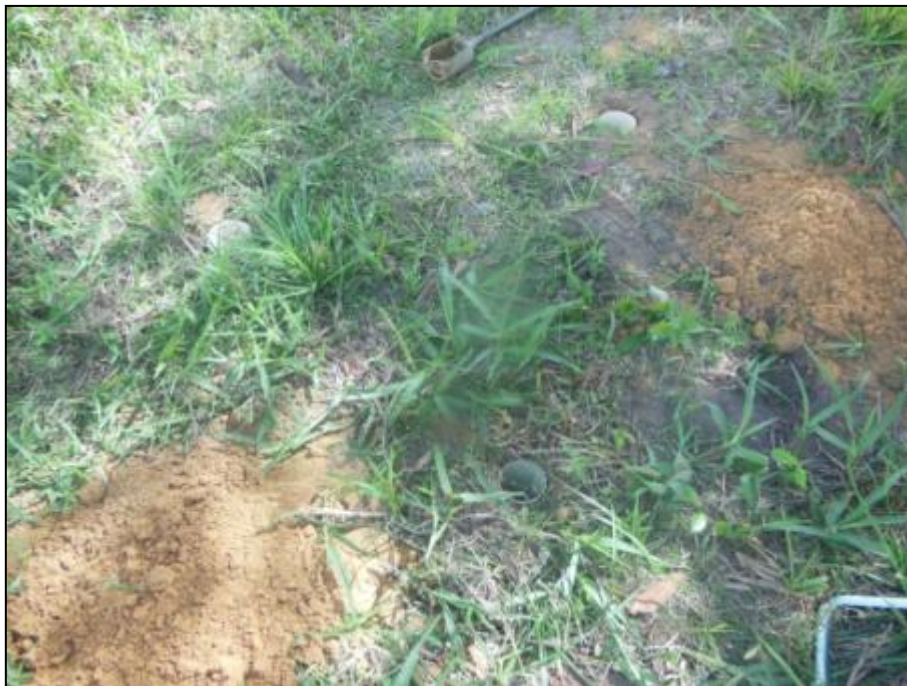
Figura 111 - Furos em diferentes profundidades 0,5 m, 1,0 m e 1,5 m para a realização dos testes de infiltração.

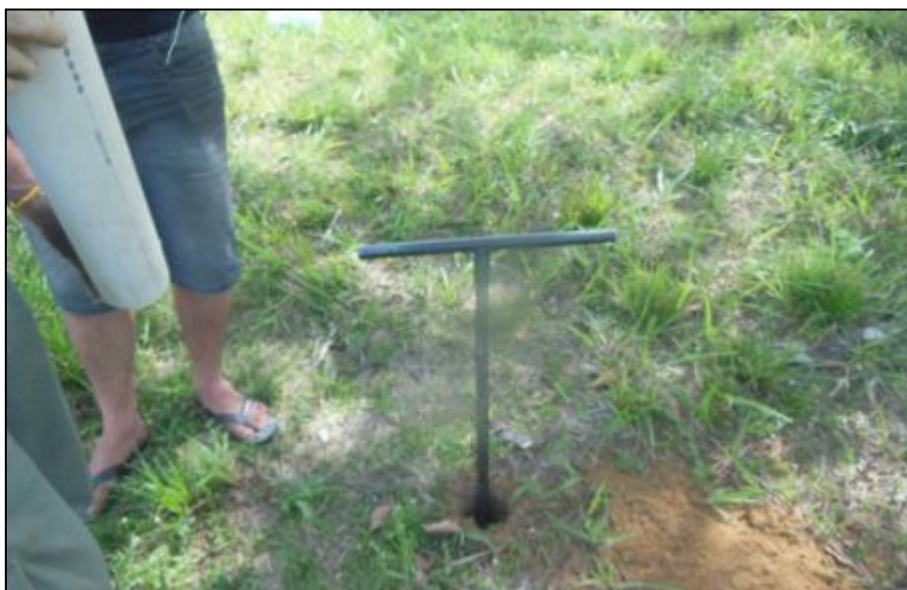
Figura 112 - Perfuração do furo de 0,5 m para o teste de infiltração.

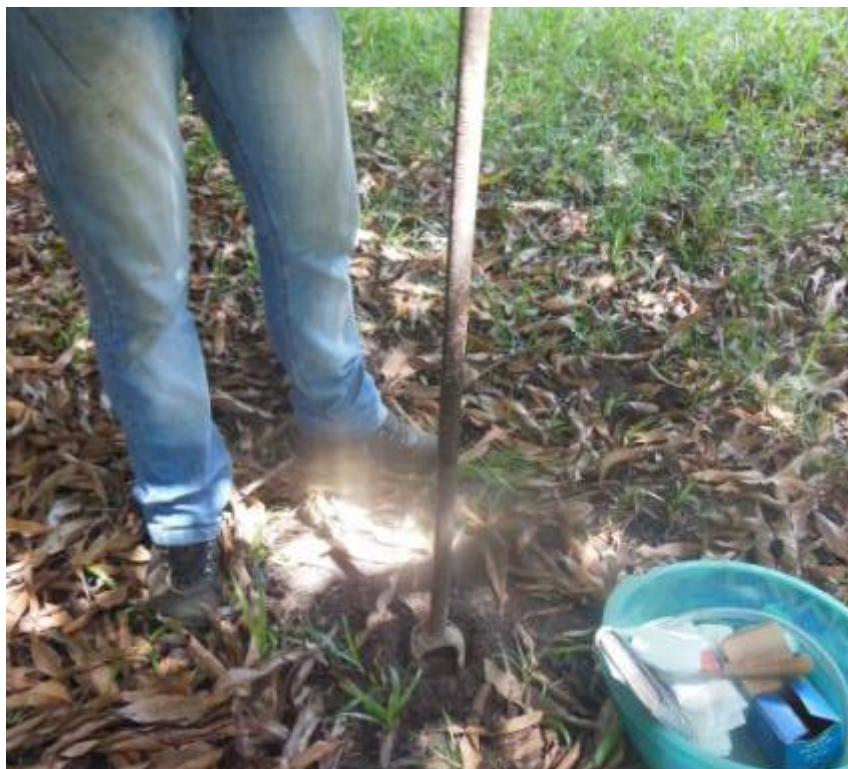
O Ponto 35 está localizado na COSANPA – Poço Guanabara II – Ananindeua, onde foram encontrados sedimentos argiloarenosos de cor marrom com concreções ferruginosas

Figura 113 - Perfuração do furo de 0,5 m para o teste de infiltração.

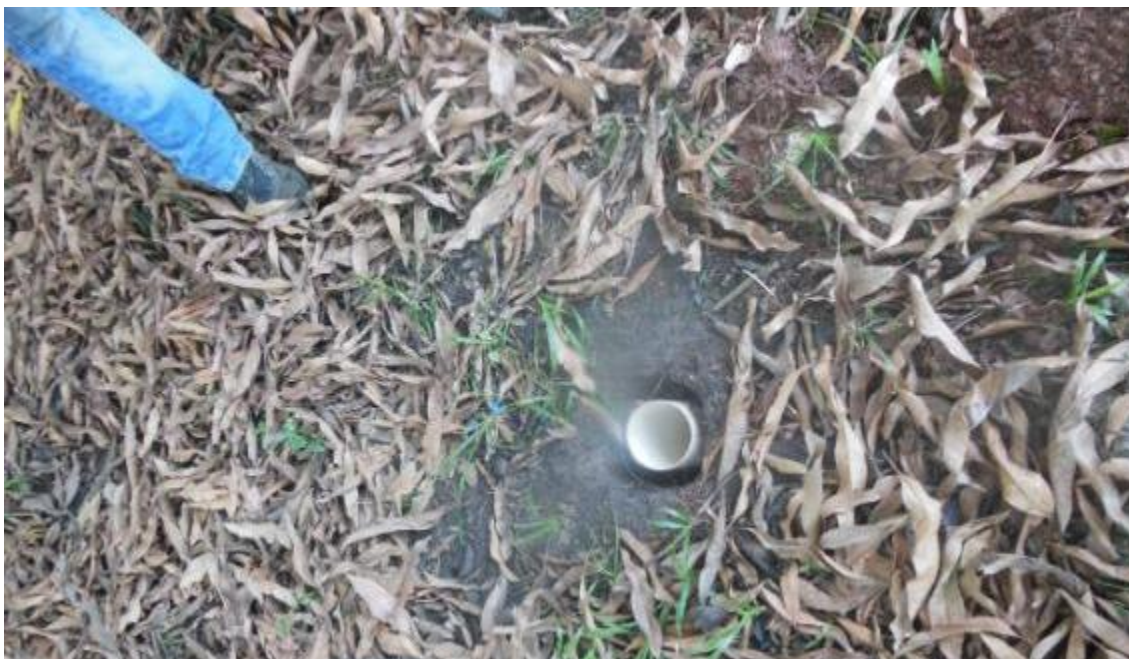
O furo de 1,5 m não foi possível realizar, pois havia níveis de laterita a partir de 1,0 m que dificultaram a descida do trado. Assim, foram calculados os valores de  $K_v$  apenas para as profundidades de 0,5 m e 1,0 m.

Figura 114 - Tubo no furo de 0,5m para o início do teste.

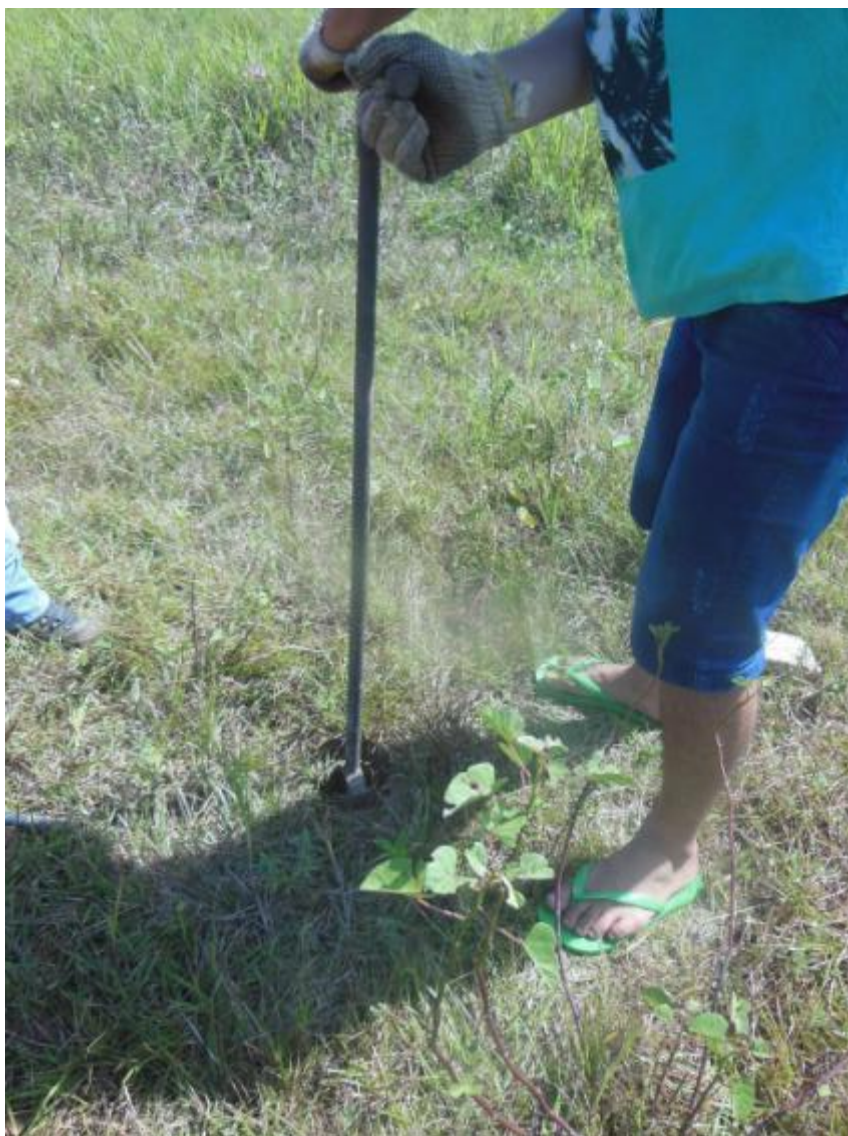
O Ponto 36 se localiza na COSANPA – Poço PAAR 5 – Ananindeua. Neste local foram encontrados sedimentos arenoargilosos com concreções lateríticas, com indícios de aterro. Foi realizado apenas o teste no furo de 0,5 m, pois, os níveis lateríticos impediram o avanço do trado. Assim, foi calculado o valor de Kv apenas para as profundidades de 0,5 m.

Figura 115 - Início da perfuração do furo de 0,5 m.

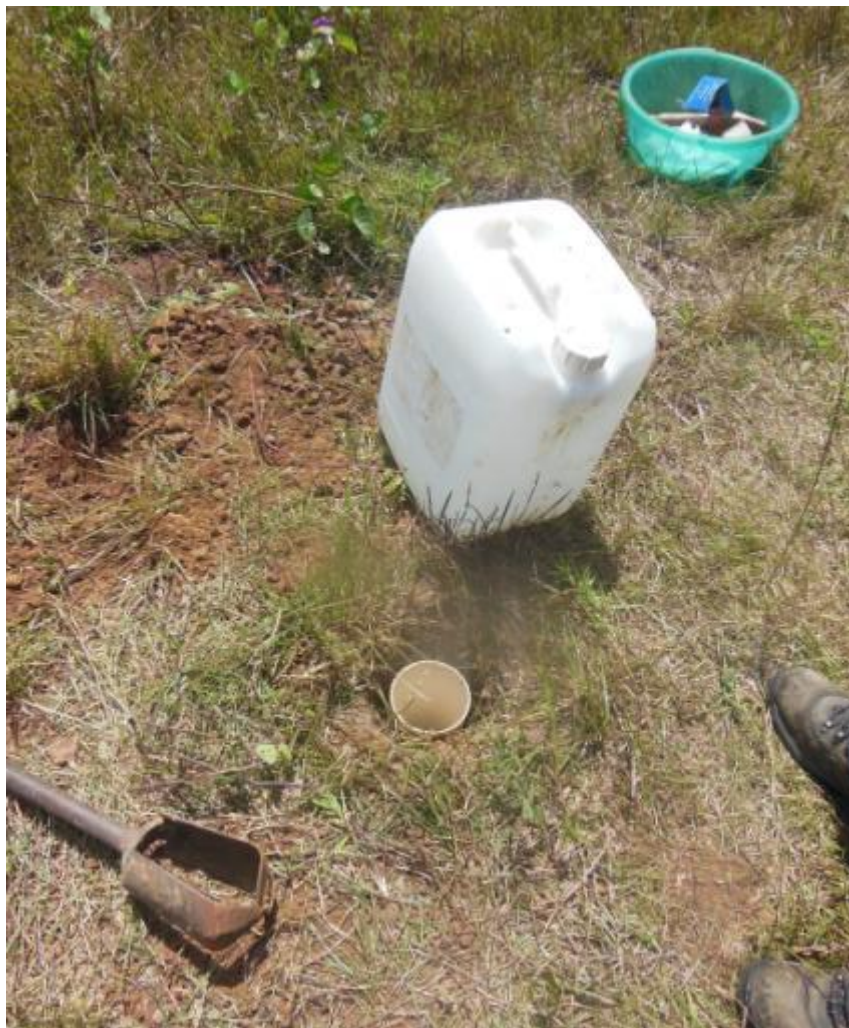
Figura 116 - Preenchimento do tubo para o início do teste de infiltração.

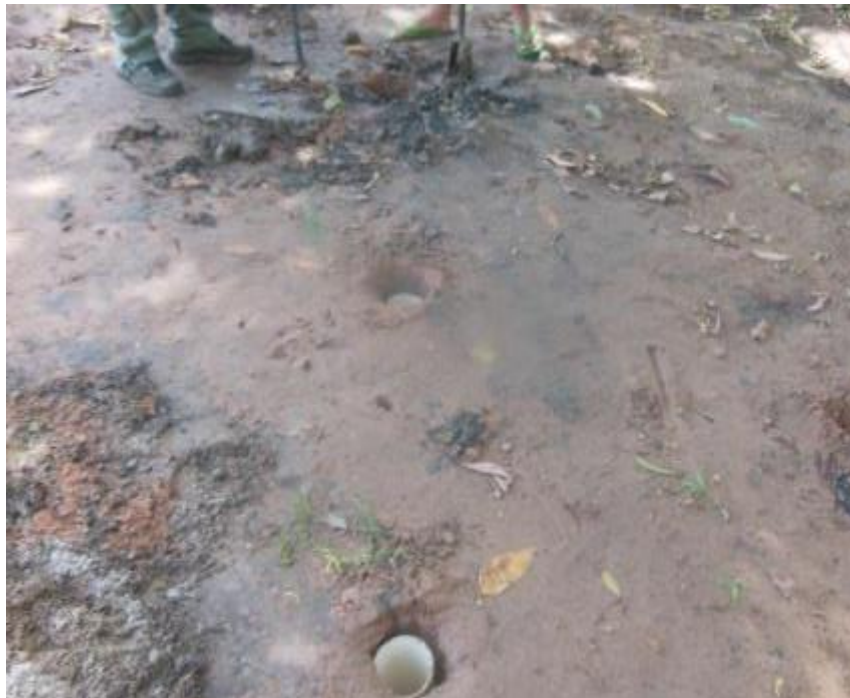
A execução do teste à profundidade de 1,5 m foi impossibilitada, pois foi observada entrada d'água a partir de 1,10 m que não permitiu a descida do trado. Assim, foram calculados os valores de  $K_v$  apenas para as profundidades de 0,5 m e 1,0 m.

Figura 118 - Perfuração do furo de 1,5 m para o teste de infiltração.

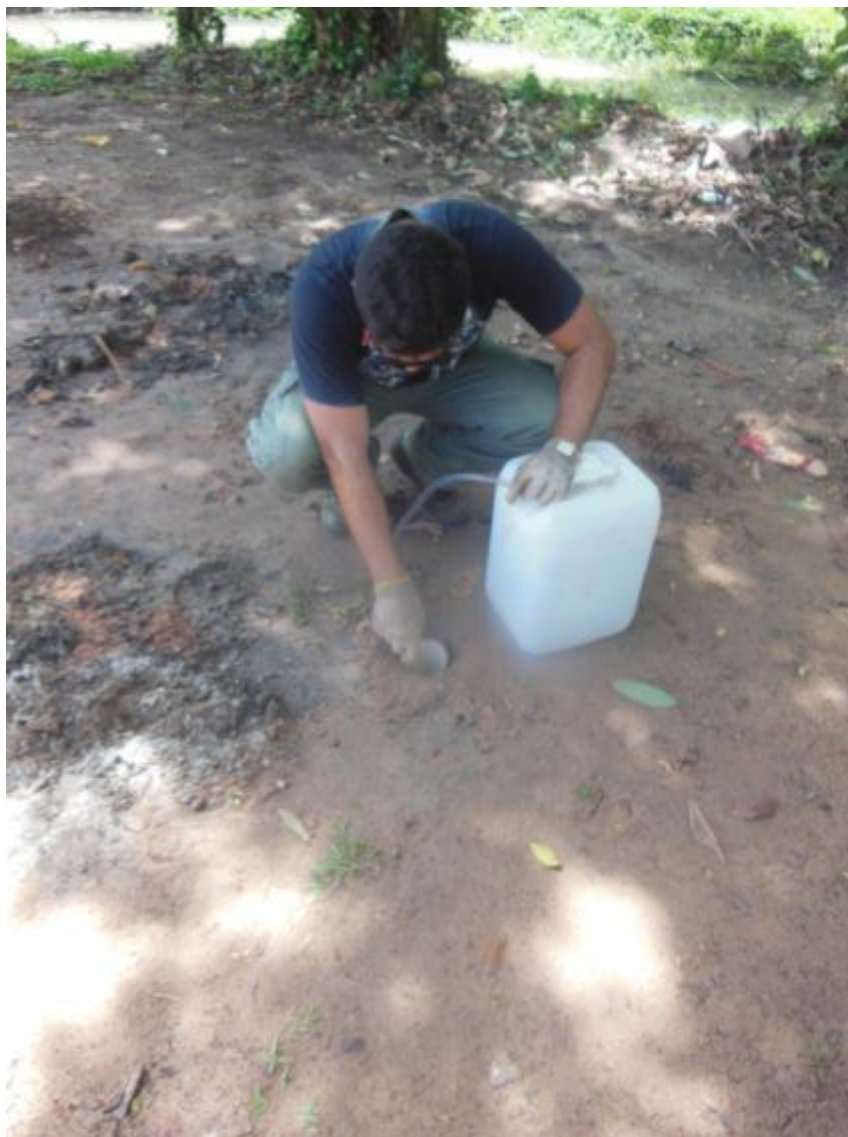
Figura 119 - Preenchimento de água no tubo para o início do teste.

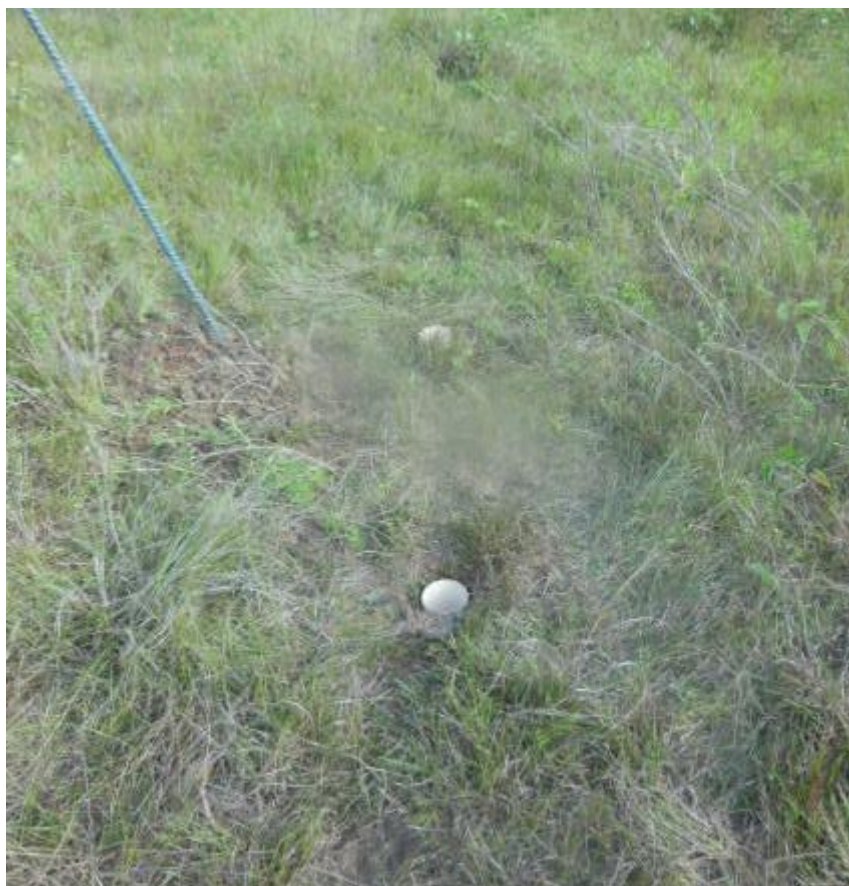
O Ponto 38 está localizado na COSANPA - C-569 – Marituba, onde foram encontrados sedimentos argilosos de cor cinza misturado com materiais provenientes de aterro.

E execução do furo de 1,5 m foi impossibilitada pela ocorrência de entrada d'água a partir de 1,10 m, não permitindo a descida do trado. Assim, foram calculados os valores de  $K_v$  apenas para as profundidades de 0,5 m e 1,0 m.

Figura 120 - COSANPA - C-569 - Marituba, Ponto 38.

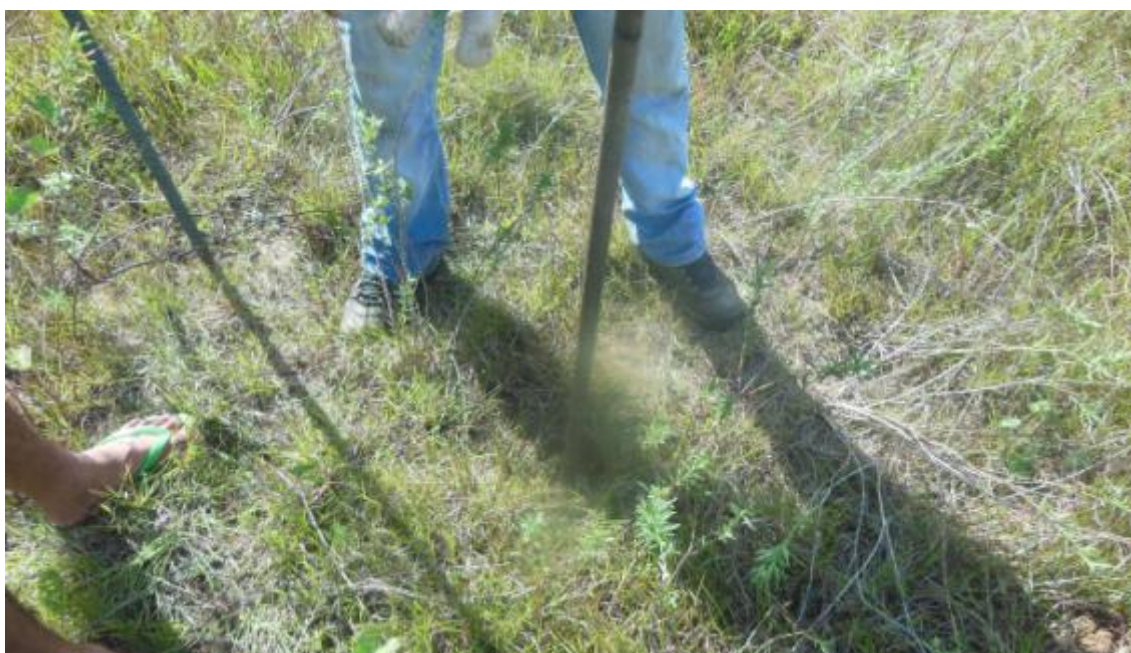
Figura 121 - Perfuração do furo de 1,0 m para o teste de infiltração.

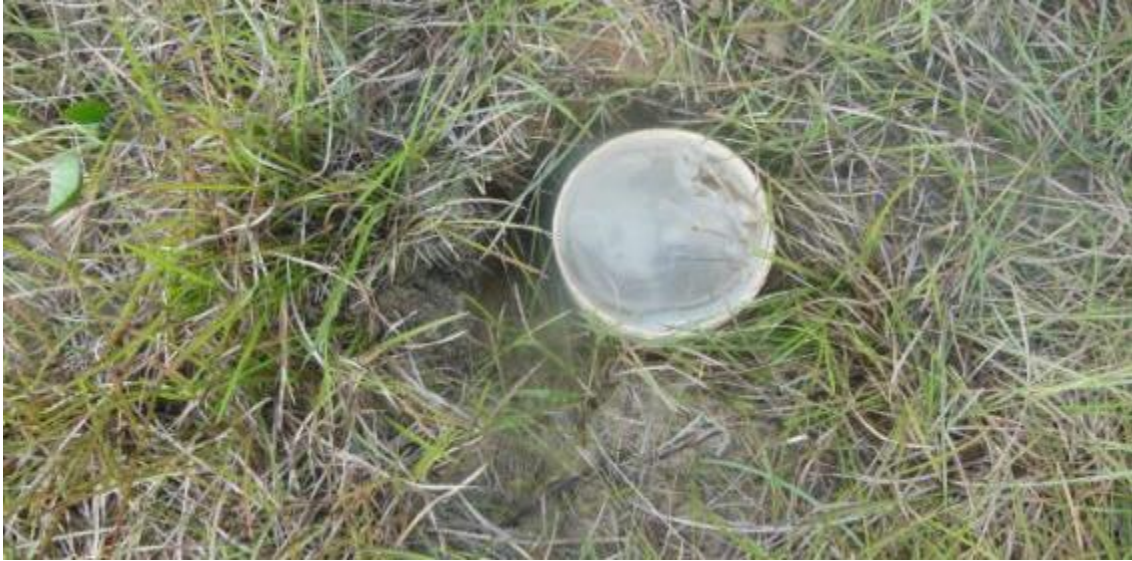
Figura 122 - Preenchimento de água no tubo para o início do teste.

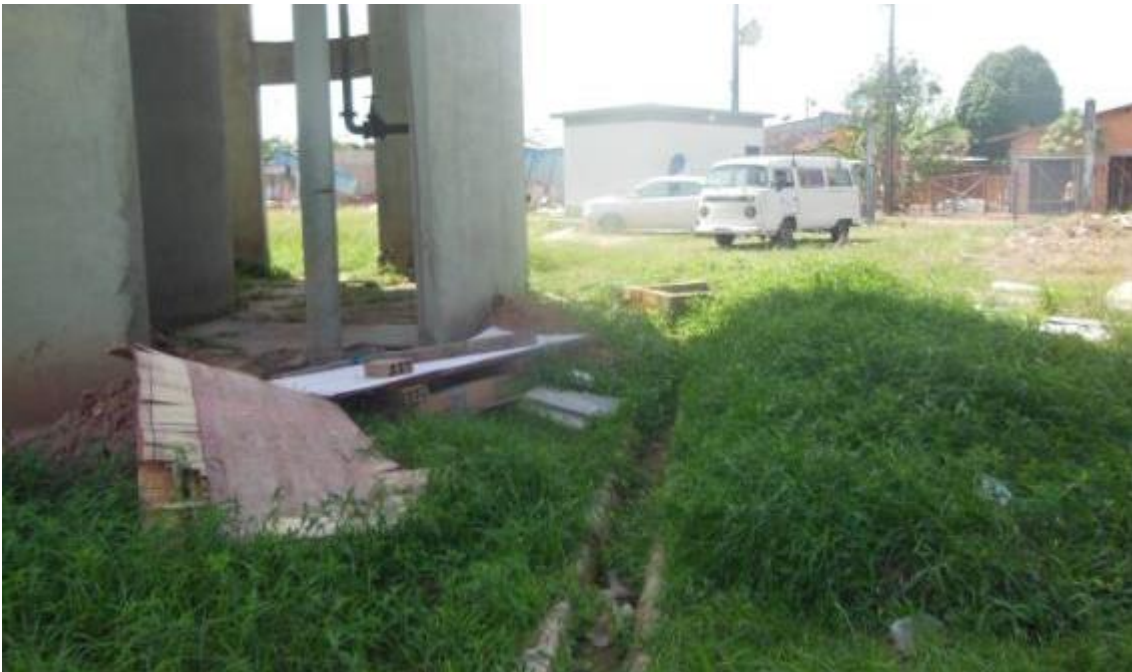
O Ponto 39 localiza-se na COSANPA – Beija Flor – Marituba. Neste local foram encontrados sedimentos argilosos de cor vermelha com concreções ferruginosas. A presença de nível de seixos na profundidade 0,70 m impediu a execução dos ensaios às profundidades de 1,0 e 1,5 m. Assim, foi calculado o valor de  $K_v$  apenas para a profundidade de 0,5 m.

Figura 123 - COSANPA - Beija Flor - Marituba, Ponto 39.

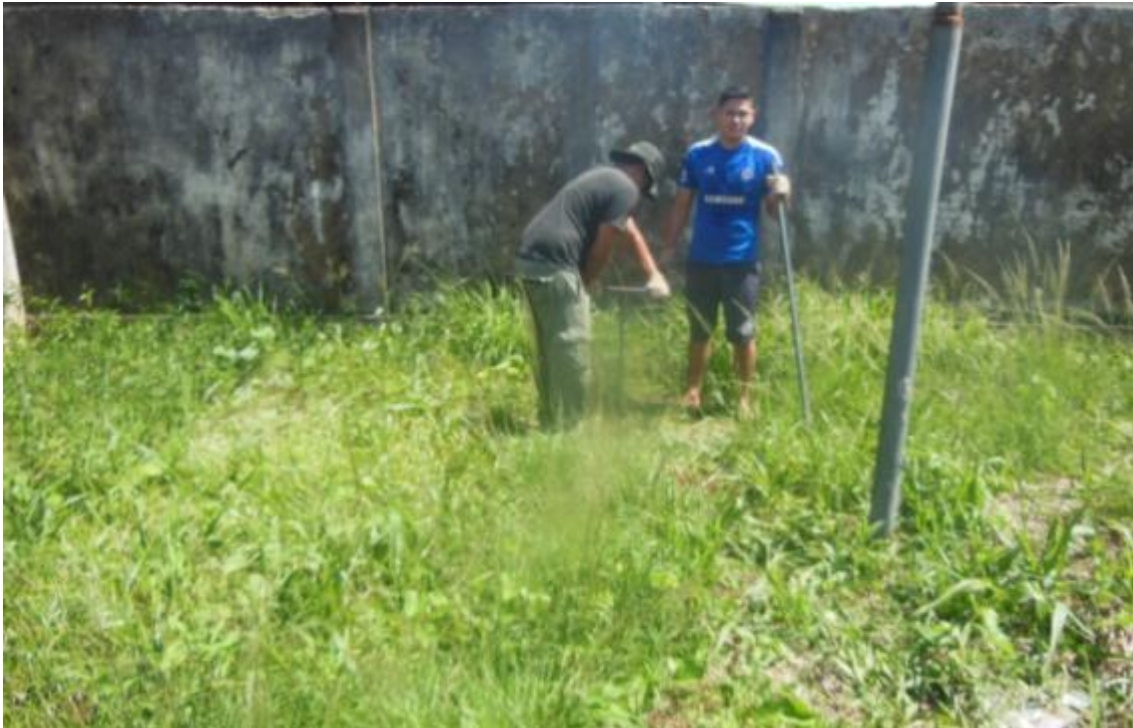
Figura 124 - Início da perfuração do furo de 0,5m.

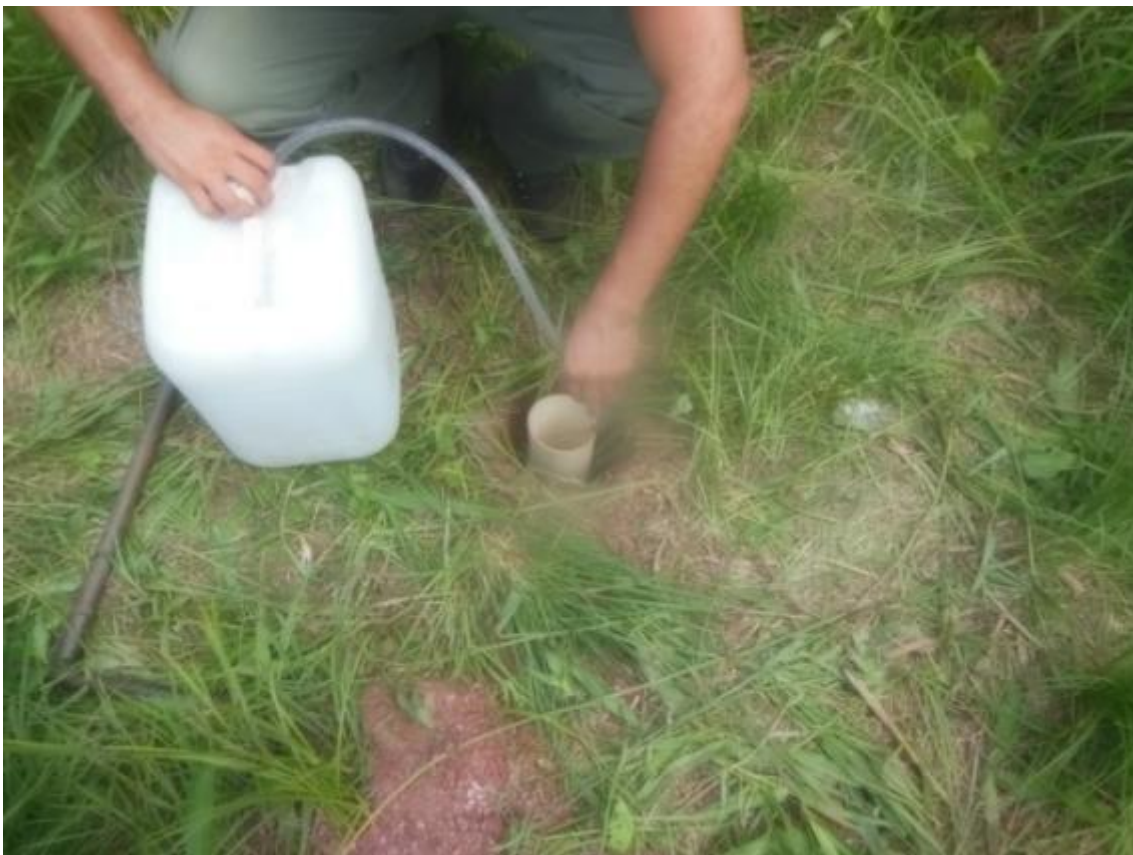
Figura 125 - Preenchimento do tubo para o início do teste de infiltração.

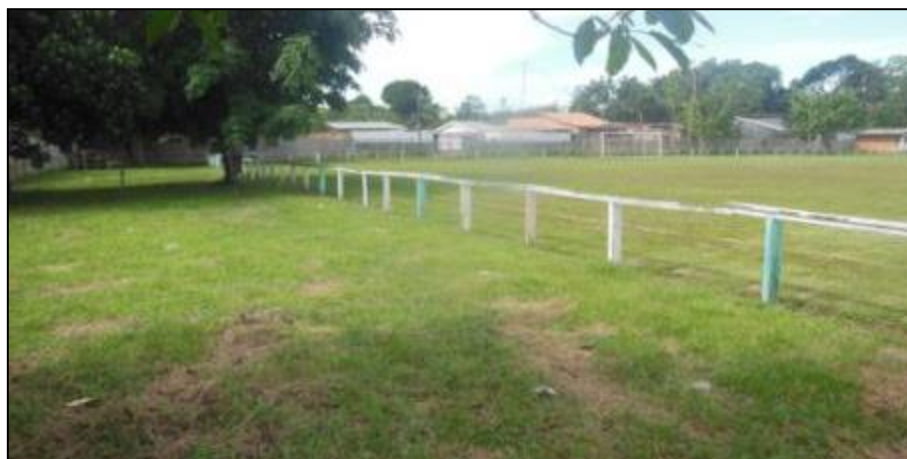
O Ponto 40 está localizado no campo de futebol – Murinim – em Benevides, onde foram encontrados sedimentos arenosos finos com argila homogênea, de cor amarela.

Foram calculados os valores de Kv para as profundidades de 0,5m, 1,0 me 1,5 m.

Figura 126 - Campo de futebol - Murinim – Benevides, Ponto 40.

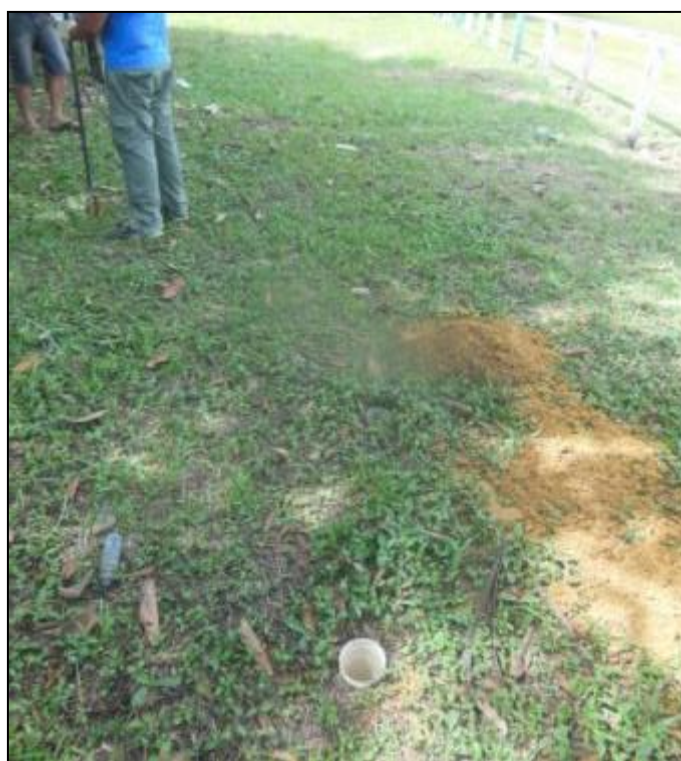
Figura 127 - Inserção da extensão de 1,0 m para a perfuração do furo de 1,5 m.

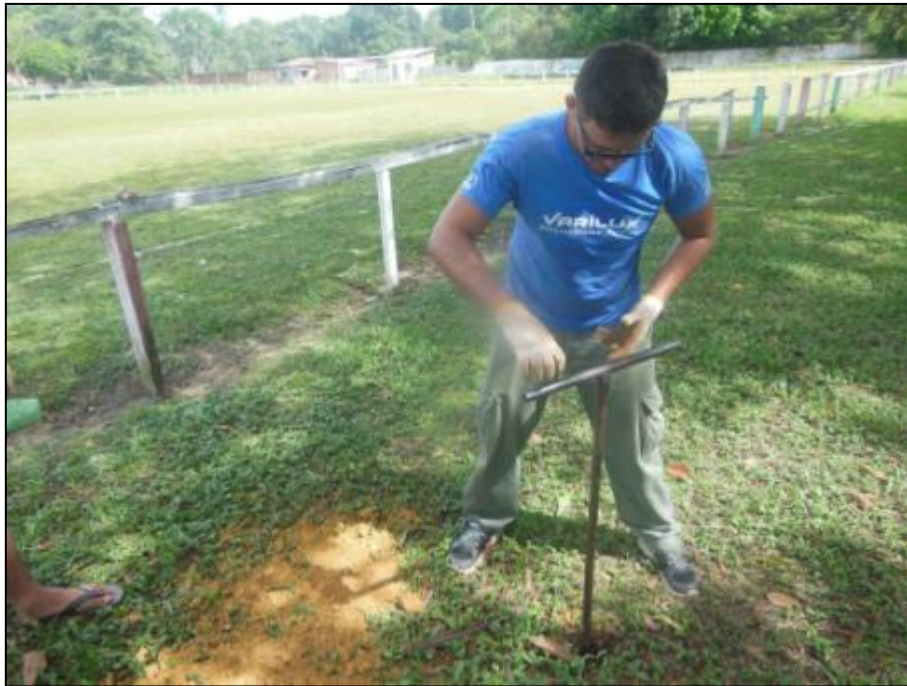
Figura 128 - Perfuração do furo de 1,0 m para o teste de infiltração.

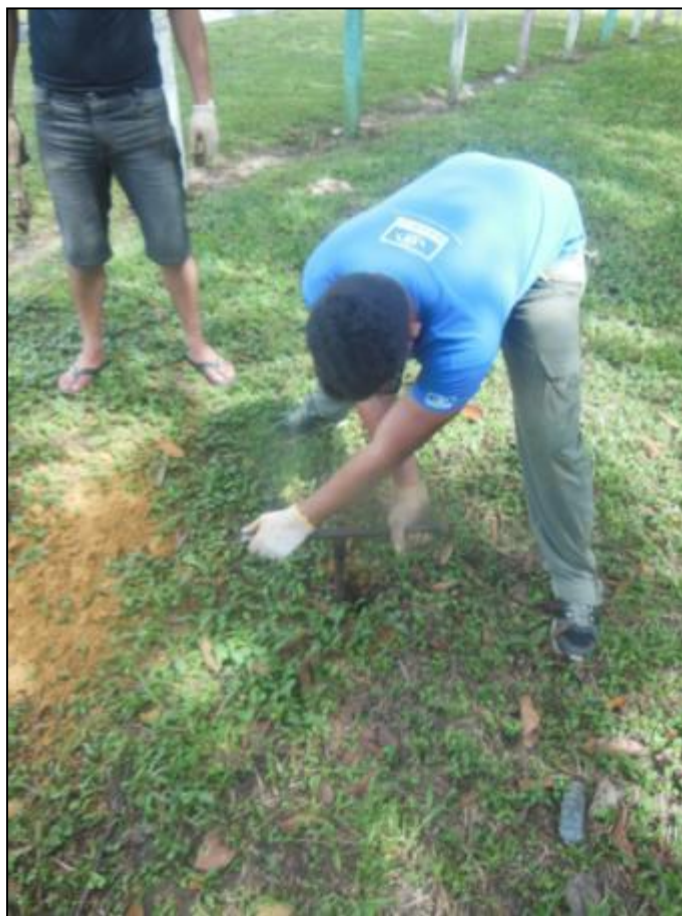
Figura 129 - Perfuração do furo de 1,0 m para a execução do teste de infiltração.

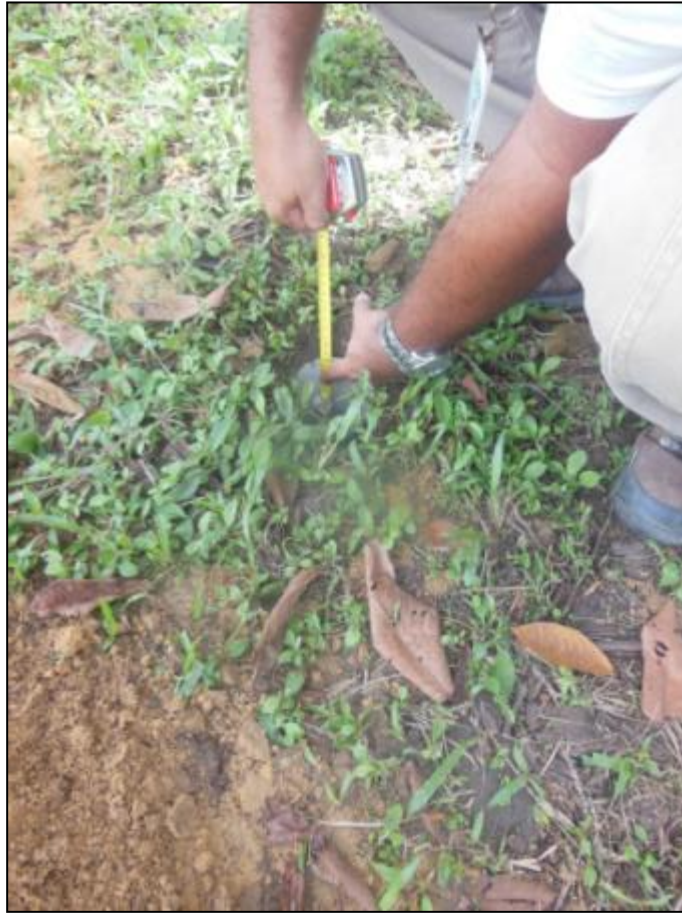
Figura 130 - Medição da variação do nível d'água no tubo cravado.
