# ESTUDOS HIDROGEOLÓGICOS PARA A GESTÃO DAS ÁGUAS SUBTERRÂNEAS DA REGIÃO DE BELÉM/PA

| Relatório Técnico Temático |

Ensaio de Infiltração na  
Região de Belém/PA

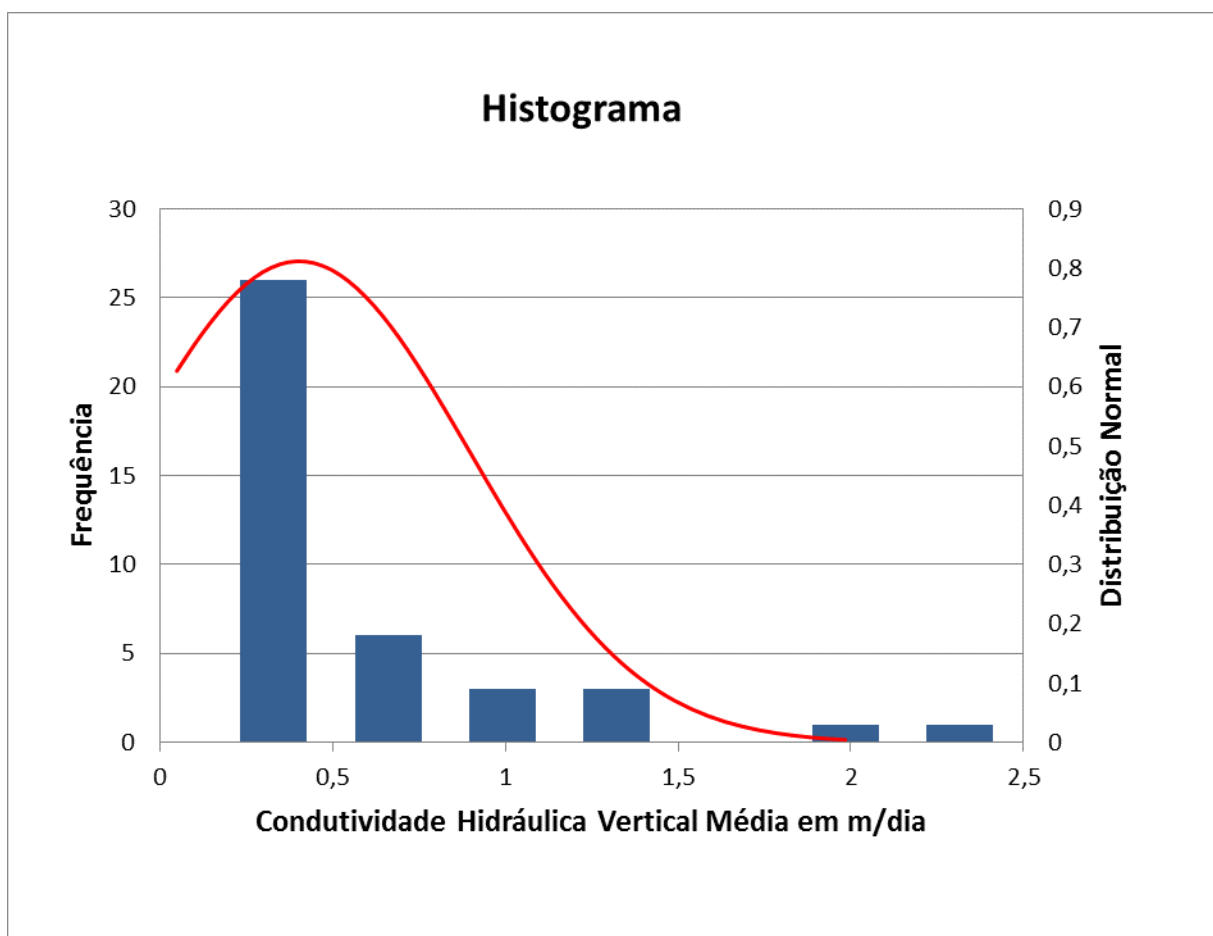
Figura 131 - Histograma dos dados de infiltração em m/dia.

O histograma apresentou distribuição assimétrica negativa (à direita), evidenciando que a moda é menor que a mediana, que por sua vez, é menor que a média aritmética. A verificação da distribuição dos resultados dos ensaios sobre os diferentes tipos de uso e ocupação do solo, em destaque as áreas rurais x urbanas podem ser visualizadas na Figura 132, que distribui os resultados das sete classes apresentadas no histograma sobre o mapa de uso de solos. Como comentado anteriormente, os pontos em que foram calculados

apenas os dados referentes ao primeiro ensaio (0,5 m) forneceram valores mais altos, influenciando na avaliação da infiltração. Percebe-se que a variação dos valores, em relação à sua frequência, é pouco variável.

Classes	Corte	Frequência
1	0,330664	26
2	0,661304	6
3	0,991944	3
4	1,322584	3
5	1,653224	0
6	1,983864	1
7	2,314504	1

Assim, o histograma gerado é apresentado na Figura 131, a seguir.

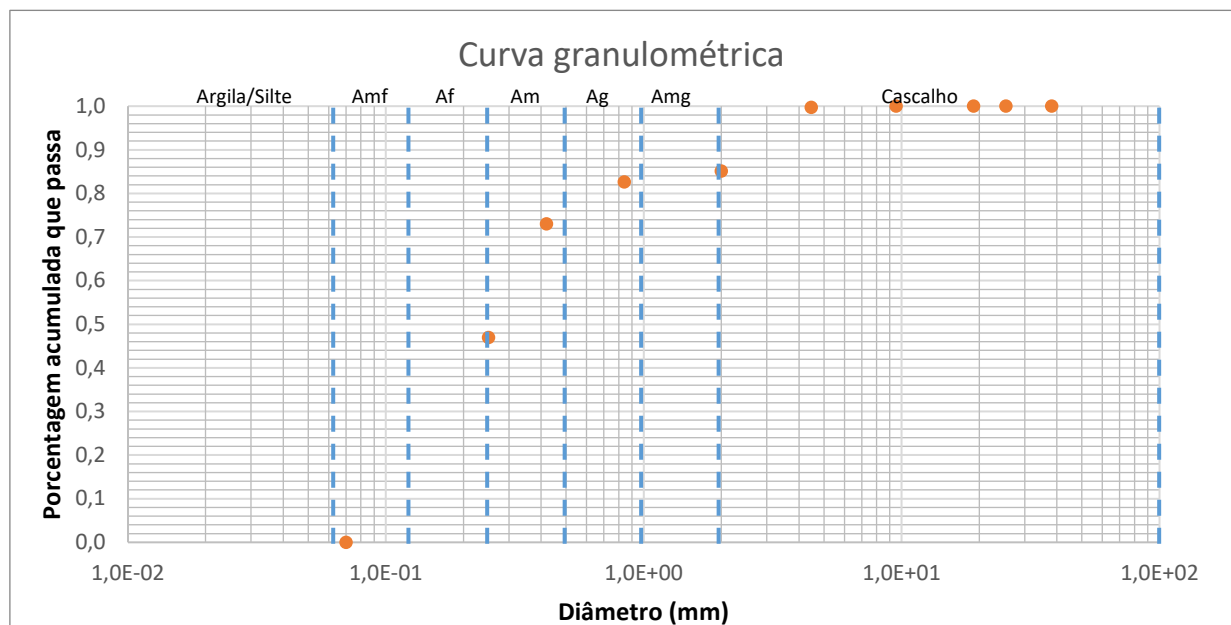
<b>Amostra nº:</b> 31/2018	<b>Profundidade:</b>	<b>Peso inicial (g):</b> 710,55
----------------------------	----------------------	---------------------------------

Diâmetro efetivo (d10)	0,108
Diâmetro (d60)	0,463
Coefic. de uniform. (d60/d10)	4,27
Porcentagem silte/argila	75,05%

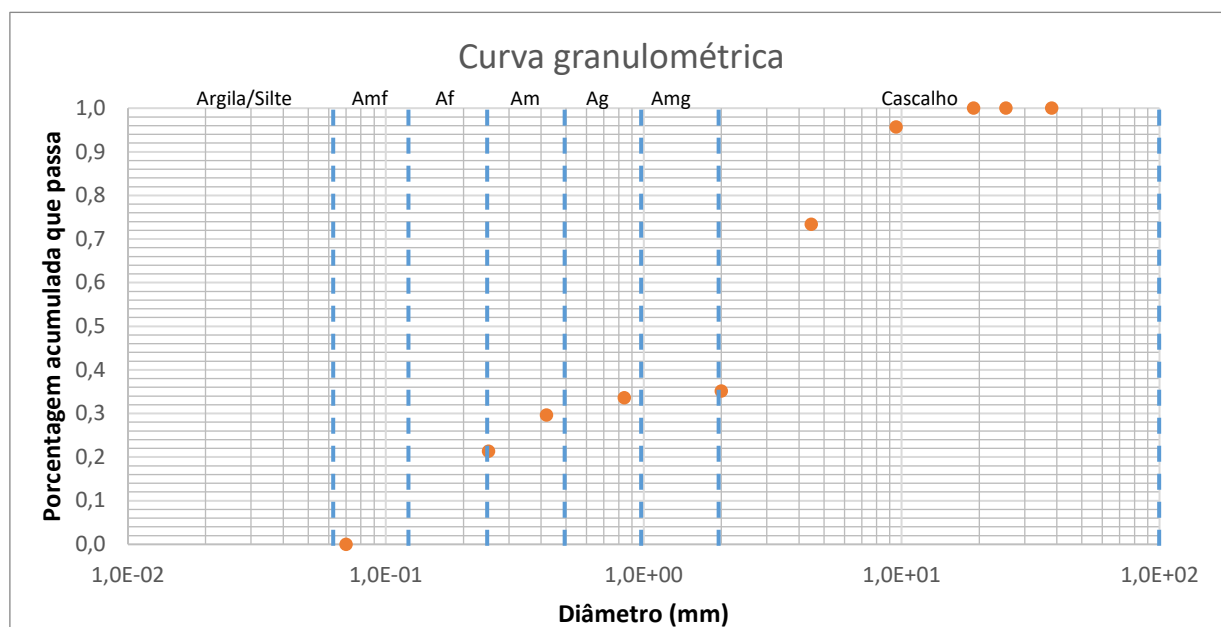
<b>Amostra nº:</b>	18/2018	<b>Profundidade:</b>	
		<b>Peso inicial (g):</b>	721,24

Abertura (mm)	Peneira nº	Massa (g)	% Peso retida	% acumulada retida	% acumulada que passa
38,18	1 1/2	0,00	0,00	0,00	1,00
25,40	1	0,00	0,00	0,00	1,00
19,00	3/4	0,01	0,00	0,00	1,00
12,70	1/2	0,00	0,00	0,00	
9,51	3/8	13,00	0,04	0,04	0,96
4,460	4	67,15	0,22	0,27	0,73
2,3800	8	0,00	0,00	0,27	
2,0000	10	115,50	0,38	0,65	0,35
0,8400	20	4,45	0,01	0,66	0,34
0,4200	40	11,95	0,04	0,70	0,30
0,2500	60	25,20	0,08	0,79	0,21
0,1500	100	0,00	0,00	0,79	
0,0700	200	64,29	0,21	1,00	0,00
Total		301,55	1,00

Diâmetro efetivo (d10) 0,154

Diâmetro (d60) 3,618

Foram realizadas análises granulométricas por peneiramento em amostras de solo de 37 pontos, dentre o total de 40 pontos selecionados para os ensaios de infiltração. As curvas granulométricas das amostras representam somente as frações areia e cascalho, todavia, o percentual de material siltico-argiloso também foi calculado. As análises foram identificadas pelo número correspondente ao número do ensaio e os resultados encontram-se no Anexo I.
